Project : Ruïne De Nijenbeek  
Project nr. : 1665  
Betreft : Opname technisch onderzoek 24 en 25 maart 2014  
Datum : 3 april 2014, aandachtspunten dd 18 augustus 2014

Opname schades / schade patronen.

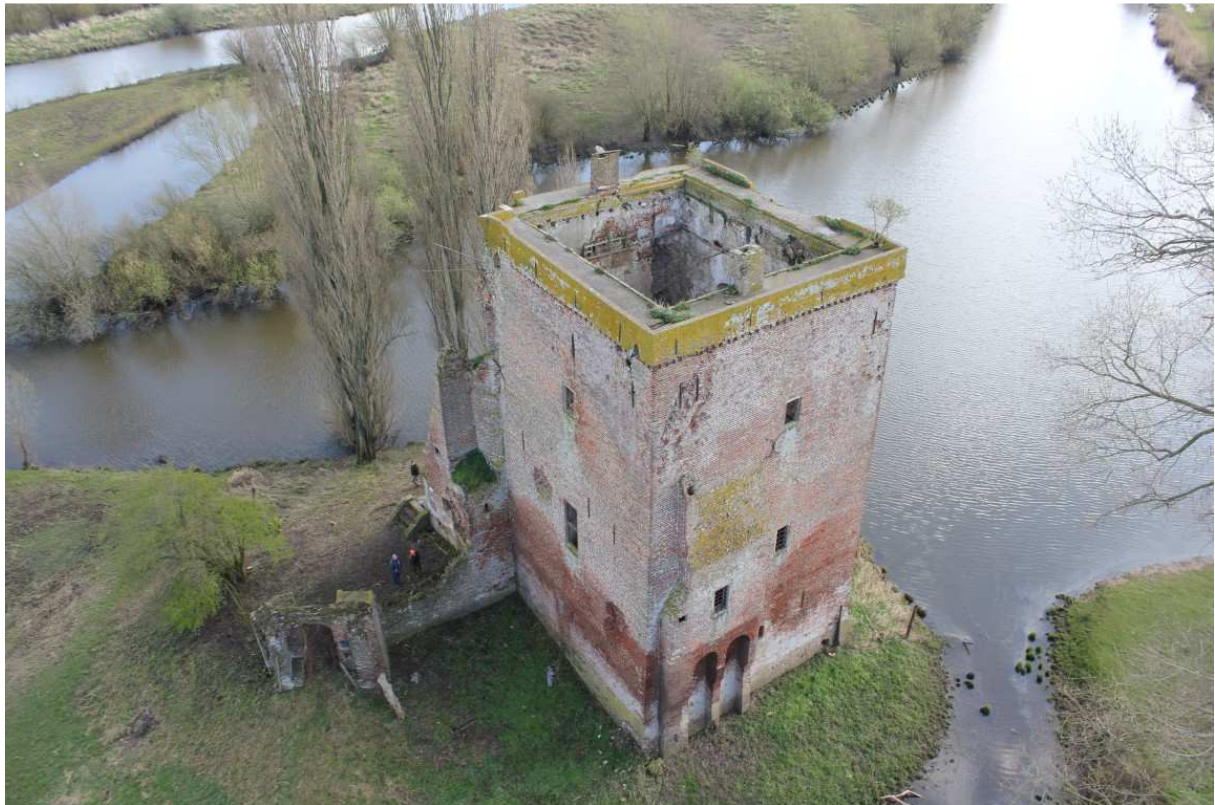
De ruïne van kasteel Nijenbeek te Voorst staat op een verhoging in de uiterwaarden van de IJssel. Of deze burchtheuvel een kunstmatige en/of een natuurlijke verhoging wordt niet duidelijk uit het bouwhistorisch onderzoek, constructiebureau de Prouw heeft geadviseerd een funderings- en een grondonderzoek te laten uitvoeren. In hoofdlijnen zijn t.a.v. de toren ( medio 13<sup>e</sup> eeuw ) visueel geen grote verzakkingen geconstateerd.

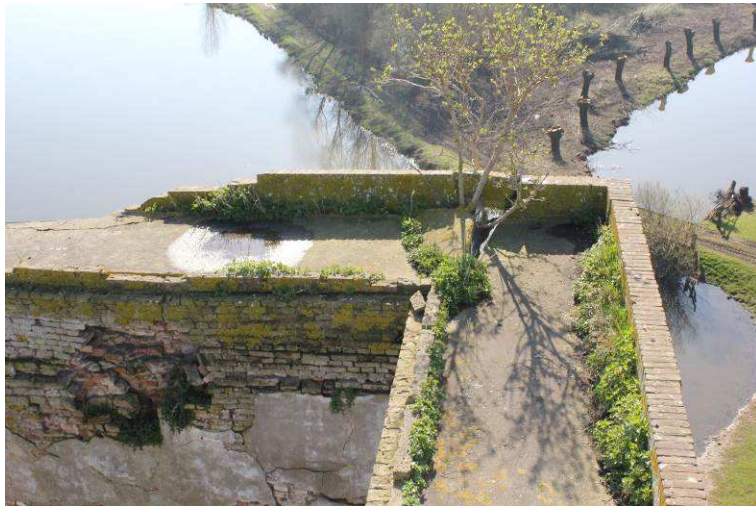
Geconstateerd is een begroeiing van korstmossen, varens, schimmels en allerlei planten. Ook is er op diverse plaatsen boomgroei ontstaan.

Bacteriën en algen en sommige korstmossen verhogen door hun zuur-productie de

zeergraag. Ze lossen de kalk op en veroorzaken zelfs een etsende werking op graniet en kiezel. Schimmels tasten het houtwerk aan waardoor insecten het verval proces kunnen afmaken.

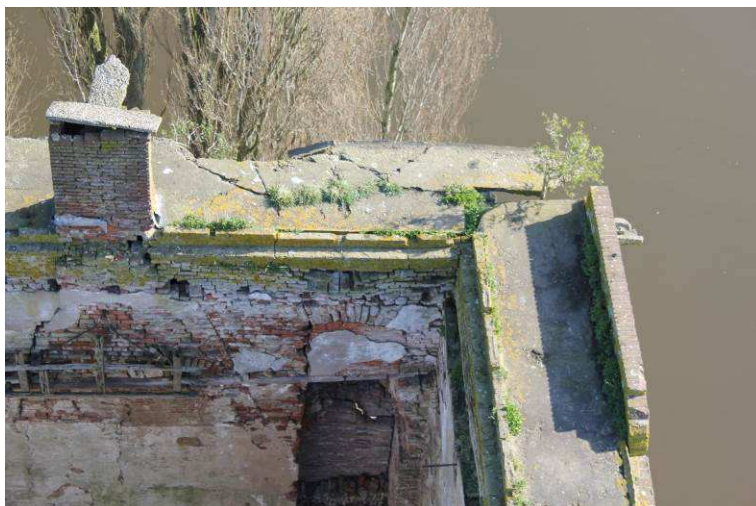
Wortels van planten en bomen dringen door in spleten en scheuren achter muurklampen en kunnen door hun diktegroei het afbraakproces versnellen.

Ook in- en rondom het kasteel zijn t.g.v. afvallend metselwerk

en specie in combinatie met verterend hout en mest micromilieus ontstaan met mogelijk bijzondere plantgroei.

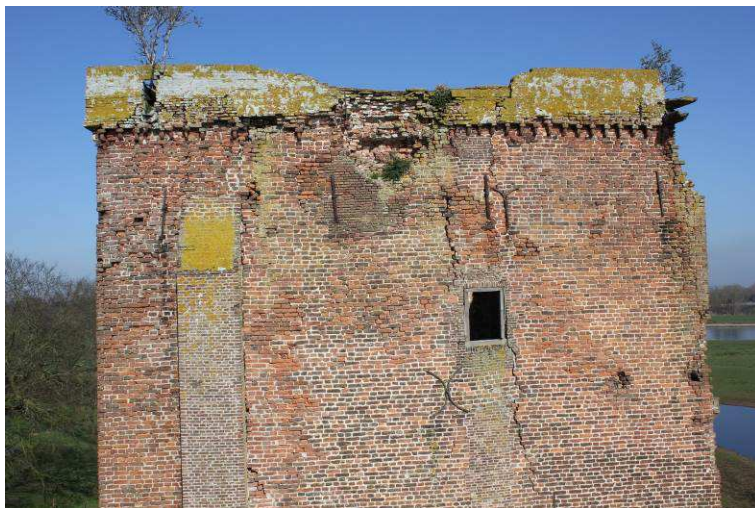
De aantasting van het muurwerk t.p.v. het talud is een combinatie van vorstschade, plantengroei en mogelijk matige fundering.

Bij de oostelijke uitbouw is er vermoedelijk een matige fundering aanwezig.

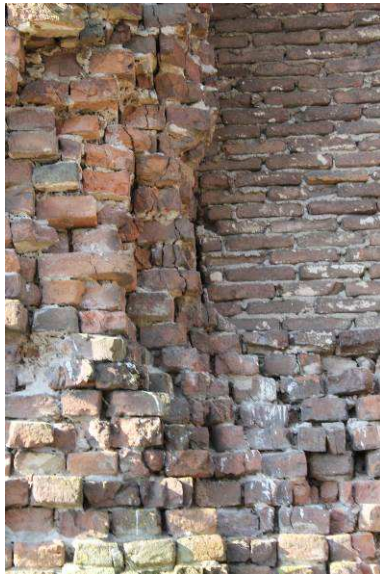
Bij de gevels zijn op diverse plaatsen laterale scheuren zichtbaar (hier is de scheur evenwijdig met het gevelvlak waardoor een losstaande schil ontstaat.) Door werking van vocht/vorst en begroeiing zal deze schade zich steeds verder ontwikkelen.

De vermoedelijke oorzaak ligt in de kwaliteit en het verband van het metselwerk.

De "voorwerkers" t.p.v. de buitenzijde van de gevels zijn beter doorbakken en zijn in verband gemetseld, dit in

tegenstelling tot de “achterwerkers” die in de kern van het muurwerk zijn toegepast waarbij de kwaliteit van de stenen matig is en het verband grotendeels ontbreekt.

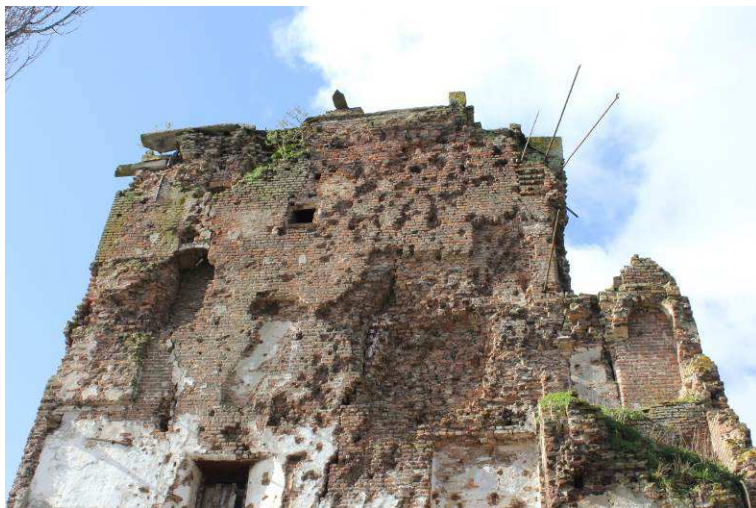
Op enkele plaatsen zijn verticale scheuren zichtbaar in het metselwerk die mogelijk aanwijzingen geven voor verhoogde drukspanning in het metselwerk.

Verder dient de constructeur nader aandacht te geven voor de in de buitenmuur aangebrachte ruimten van de 1<sup>e</sup> verdieping die mogelijk oorzaak zouden kunnen zijn van verdere destabilisatie.( zie pag. 13 van het bouwhistorisch onderzoek ) Dit heeft ook betrekking op de scheidingsmuur op de 1<sup>e</sup> verdieping.

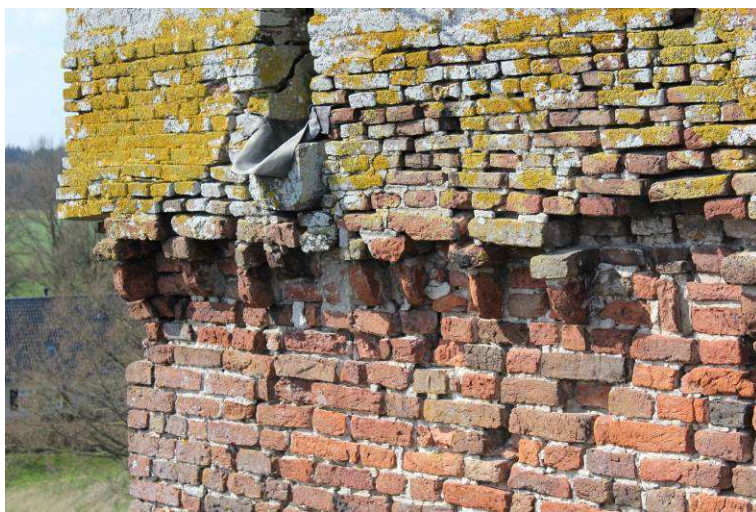
Bij de gevels is oorlogsschade aanwezig, dit is vooral te zien bij de oostgevel, wat we zien is een combinatie van bouwhistorische resten van de weggebombardeerde 17<sup>e</sup> eeuwse uitbouw en schade door oorlogsgeweld.

De oude oorlogsschade is een deel van de historie van het gebouw maar kan ook oorzaak zijn van verder doorgaand verval.

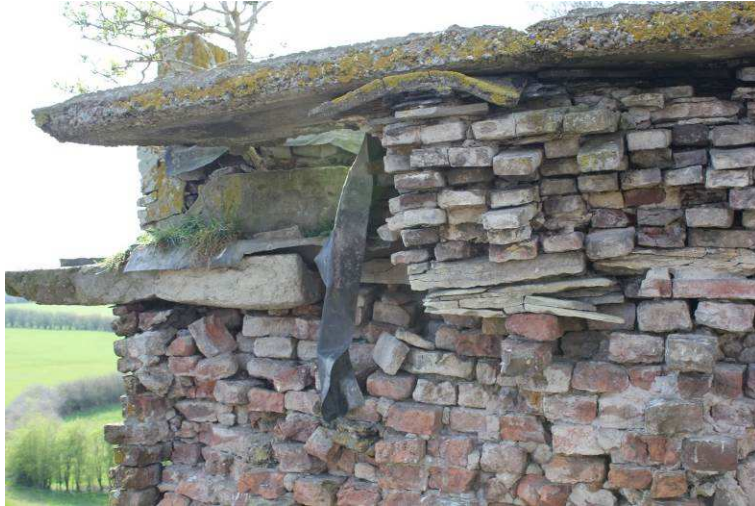
Verder is bij de muurkop een omranding toegepast in een hardere gevelsteen die in combinatie met de in slechte staat verkerende betonnen muurafdekkingen zorgt voor extra inwatering in de muurkop.

T.p.v. de borstwering valt het muurwerk uit elkaar door een ontbindingsproces van water, temperatuur en de invloed van de aanwezige flora.

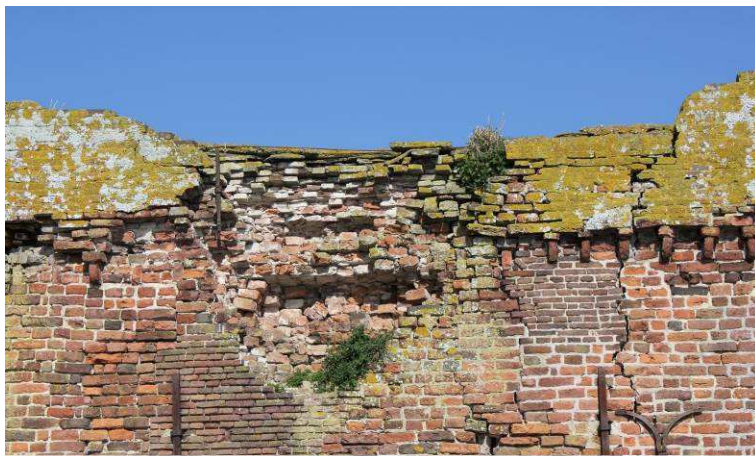
Ter plaatse van de muurkop is ook geconstateerd dat de oorspronkelijke zandstenen weergang enkele lagen boven de tandlijst in het metselwerk aanwezig is

Deze weergang sluit aan op de hoogte van de natuurstenen spuwvers.

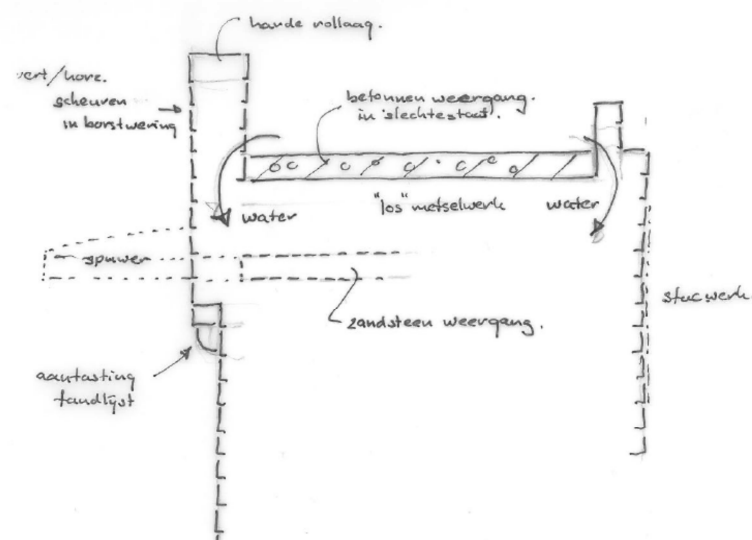
Boven deze weergang is het metselwerk zeer los opgestapeld en wordt bijeengehouden door de slechte staat zijnde gevelsteen en de betonnen afdekking.

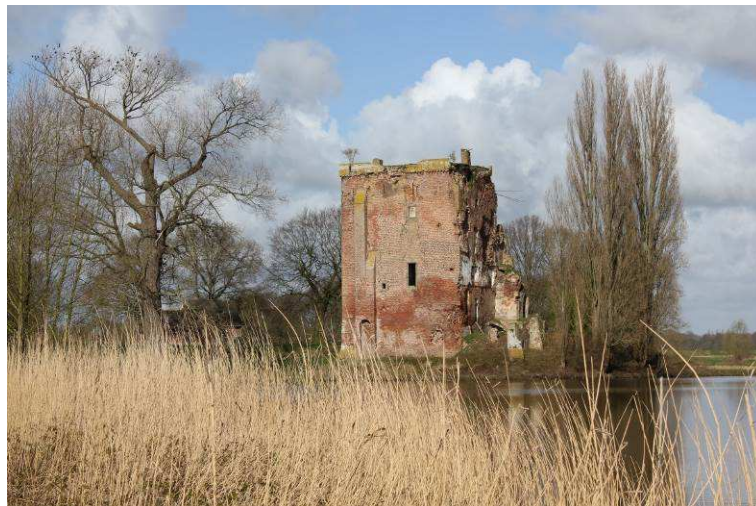
Het metselwerk van muurkoppen, kolommen en andere detaillering liggen de bovenste lagen los, dit wordt veroorzaakt door de invloed van water/vorst/vegetatie en het ontbreken van voldoende verticale druk.

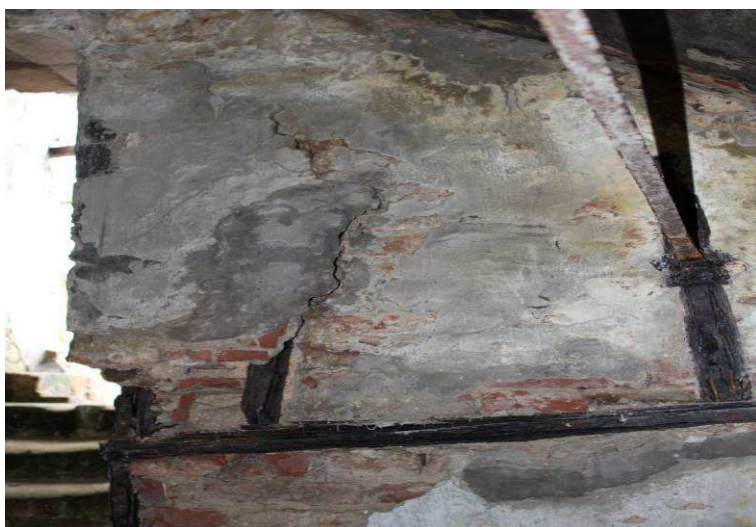
Bij de gevels is ter plaatse van de 1<sup>e</sup> verdiepingvloer de inwatering goed zichtbaar, hier kleuren de bakstenen donkerder en in het voegwerk overwegend in een slechte staat.

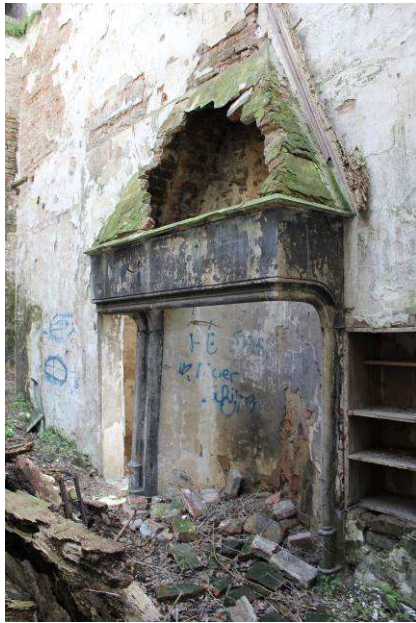
De roestende muurankers en kettingankers drukken door corrosie het muurwerk uit elkaar.

Door het instorten van constructies en muren kunnen bouwhistorisch waardevolle gegevens verloren gaan.(b.v. schade aan de laat-gotische schouw waarop een moerbalk is terecht gekomen)

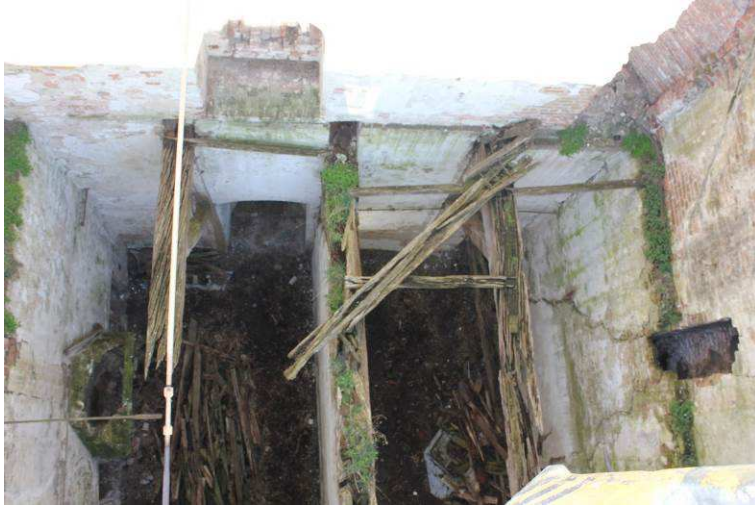
De muren van hoger gelegen verdieping en dak werden bijeengehouden door de op de muurstijlen en korbelen rustende moerbalken, De stabiliteit van de houten constructie werd tevens gevormd door de bijbehorende kinderbinten en zware vloerdelen.

De muurstijlen, korbelen en moerbalken zijn t.g.v. het ontbreken van een dakconstructie en waterafvoer in een verregaande staat van verval. De kinderbinten en vloerdelen ontbreken geheel.

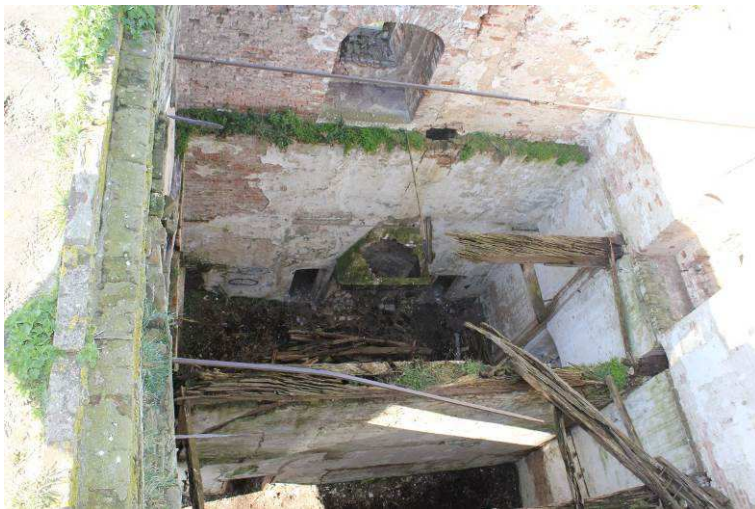
De aantasting van het houtwerk (merendeels eiken) is een combinatie van een rottingsproces veroorzaakt door schimmels en aantasting van dierlijke parasieten.

De hoofdoorzaak is het ontbreken van een adequate waterafvoer.

Hierdoor zullen op termijn ook deze bouwhistorische gegevens verloren gaan.

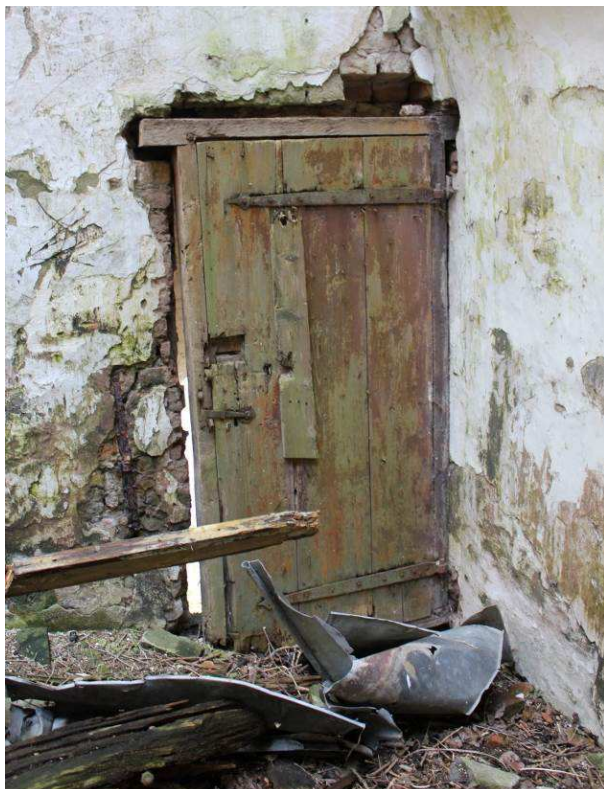
De nog aanwezige kozijnen bevatten nu nog steeds bouwhistorische waarde o.a. profilering, constructie en hang en sluitwerk, wel zijn deze onderdelen in een zeer slechte staat.

De aantasting van het houtwerk (merendeels grenen / eiken) is een combinatie van een rottingsproces veroorzaakt door schimmels en aantasting van dierlijke parasieten.

De hoofdoorzaak is het ontbreken van een adequate waterafvoer.

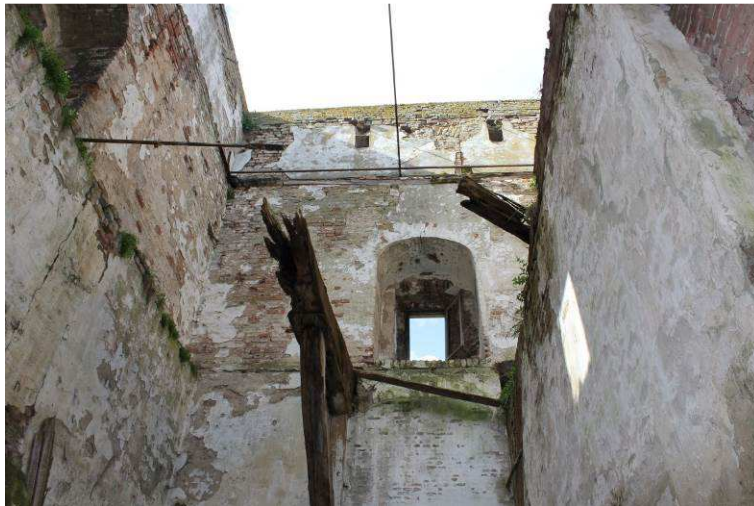
De aantasting van het stucwerk is een combinatie van vorstschade, plantengroei en mogelijk schimmels.

Hierdoor zullen op termijn ook deze bouwhistorische gegevens verloren gaan.
