project	De Nijerbeek
	Voorst
projectnummer	1665
opdrachtgever	Stichting Landgoederen Mevrouw A. van Lynden
onderwerp	Bestaande toestand
	Schade tekening
tekeningnummer	100 BT
getekend	EvB
schaal	1:100
formaat	A0+
datum	23-07-2014
gewijzigd A	
gewijzigd B	
gewijzigd C	
gewijzigd D	
gewijzigd E

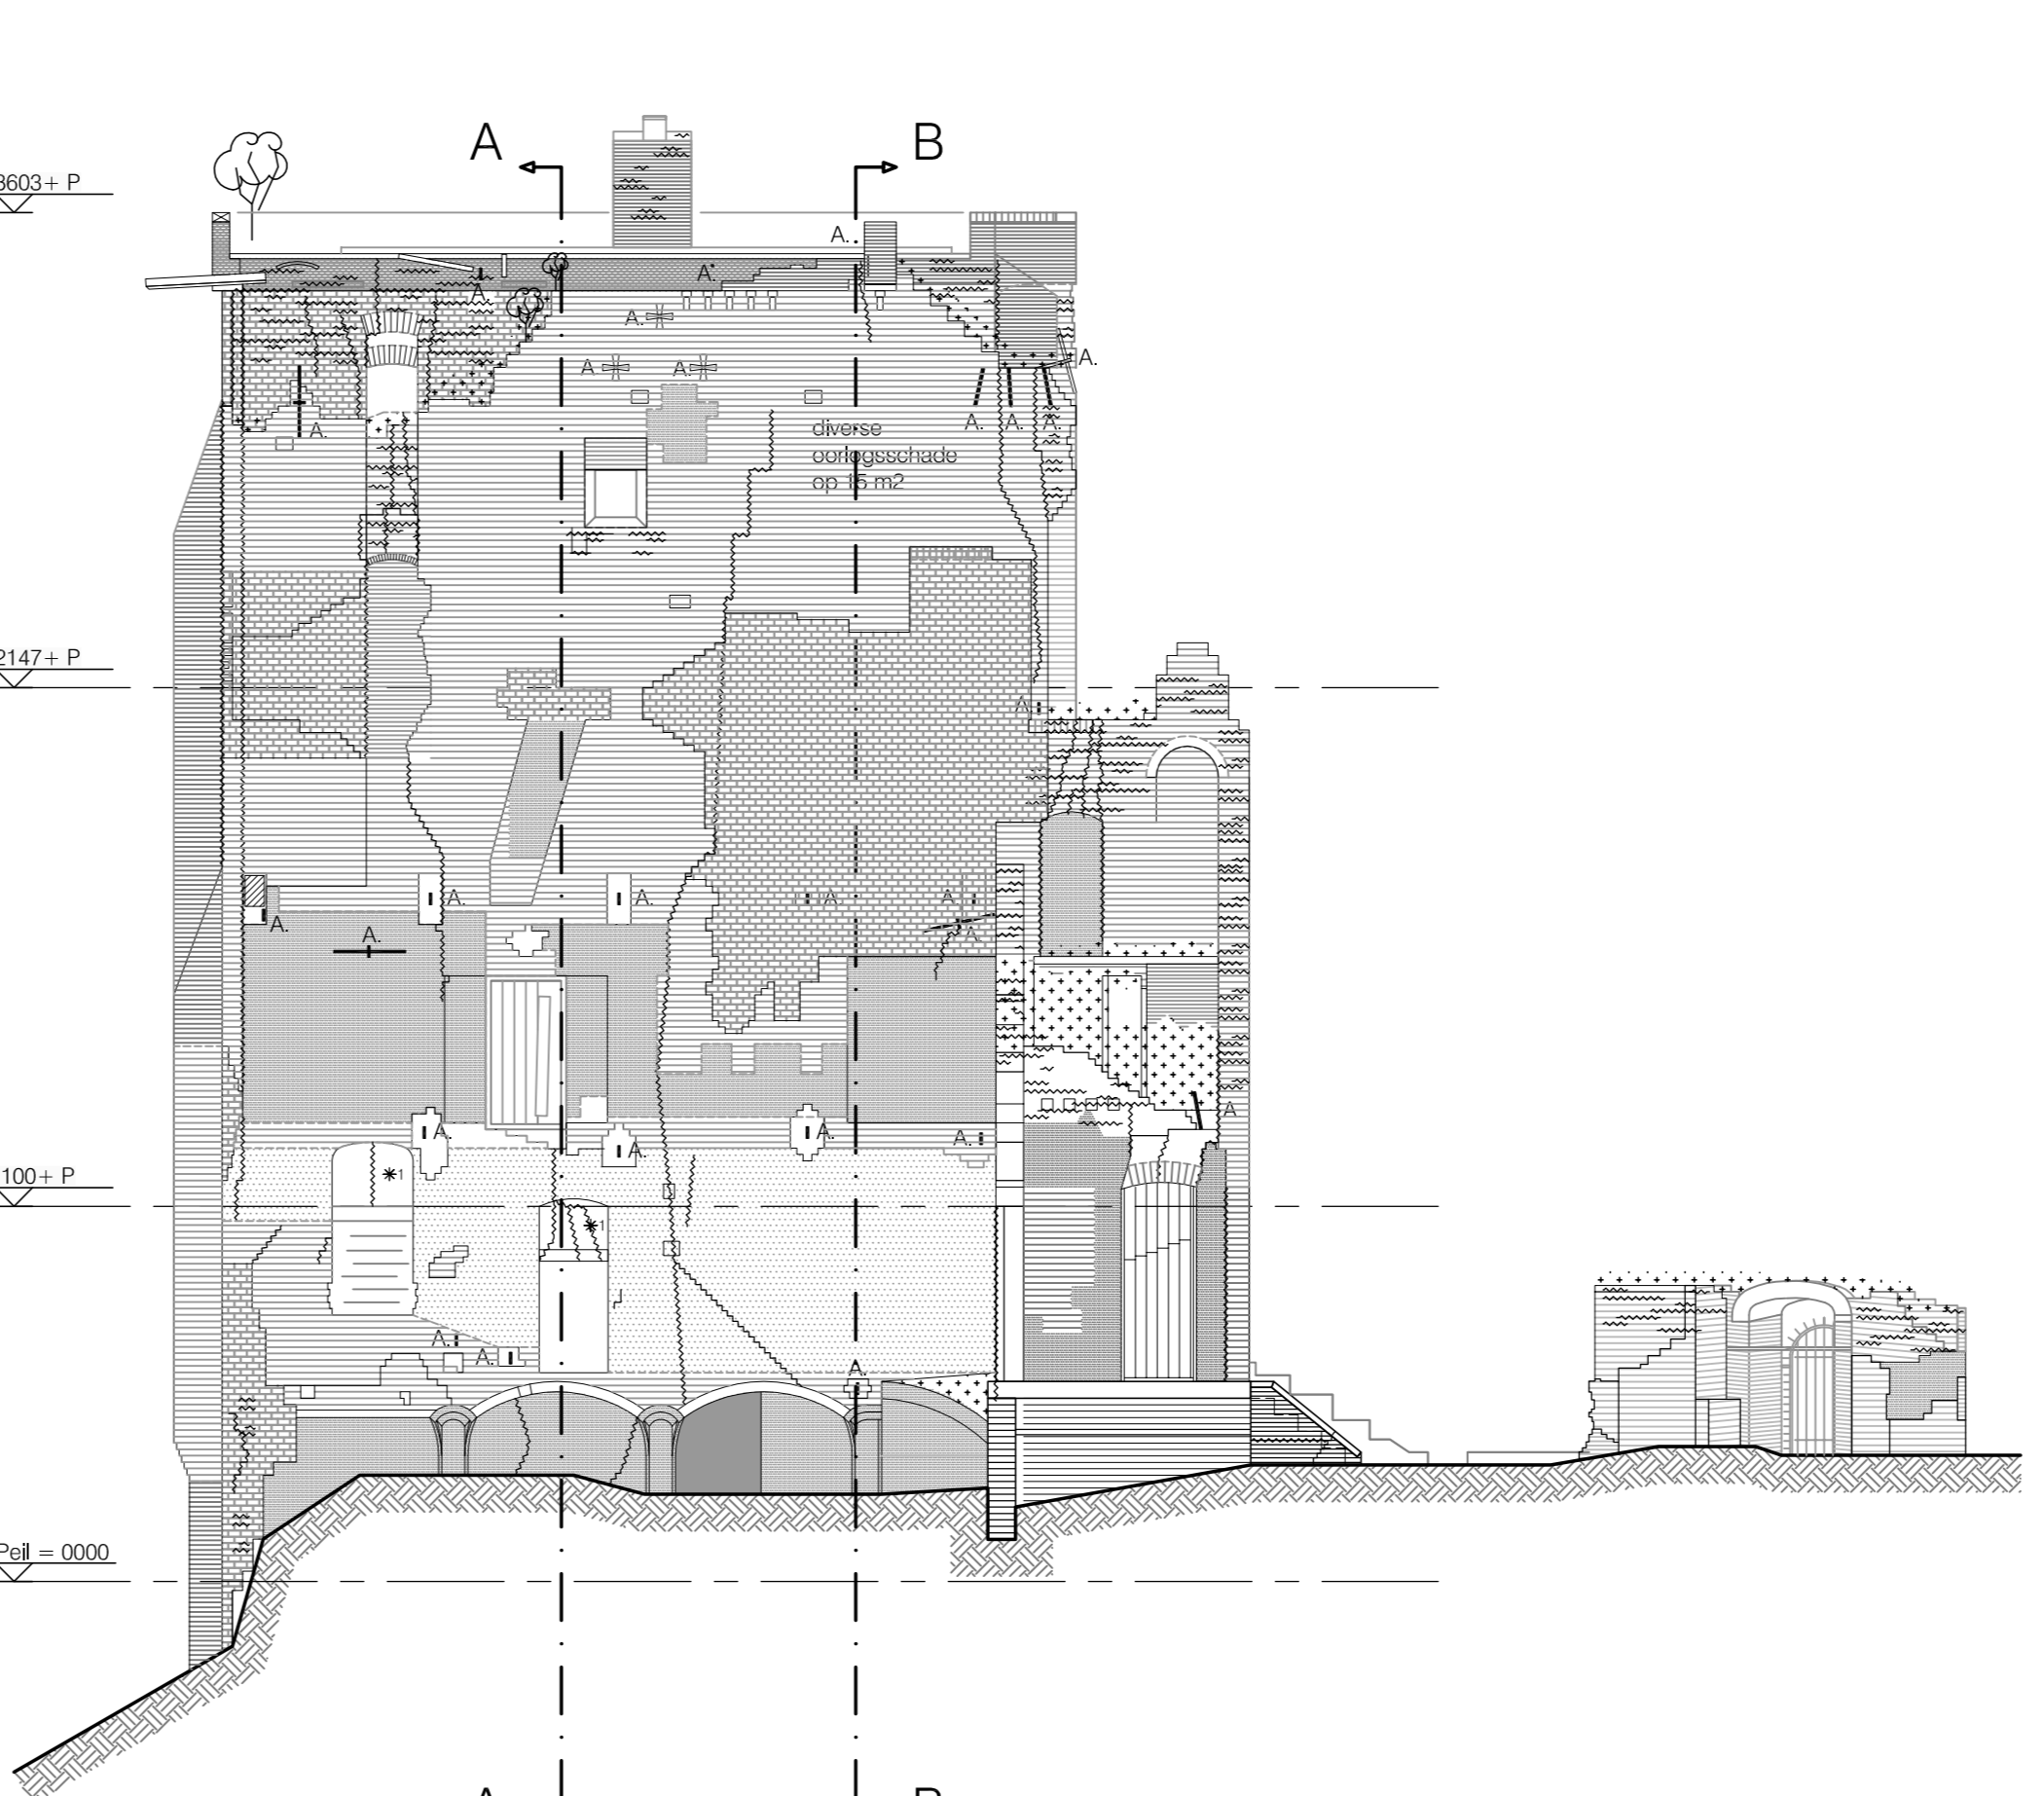
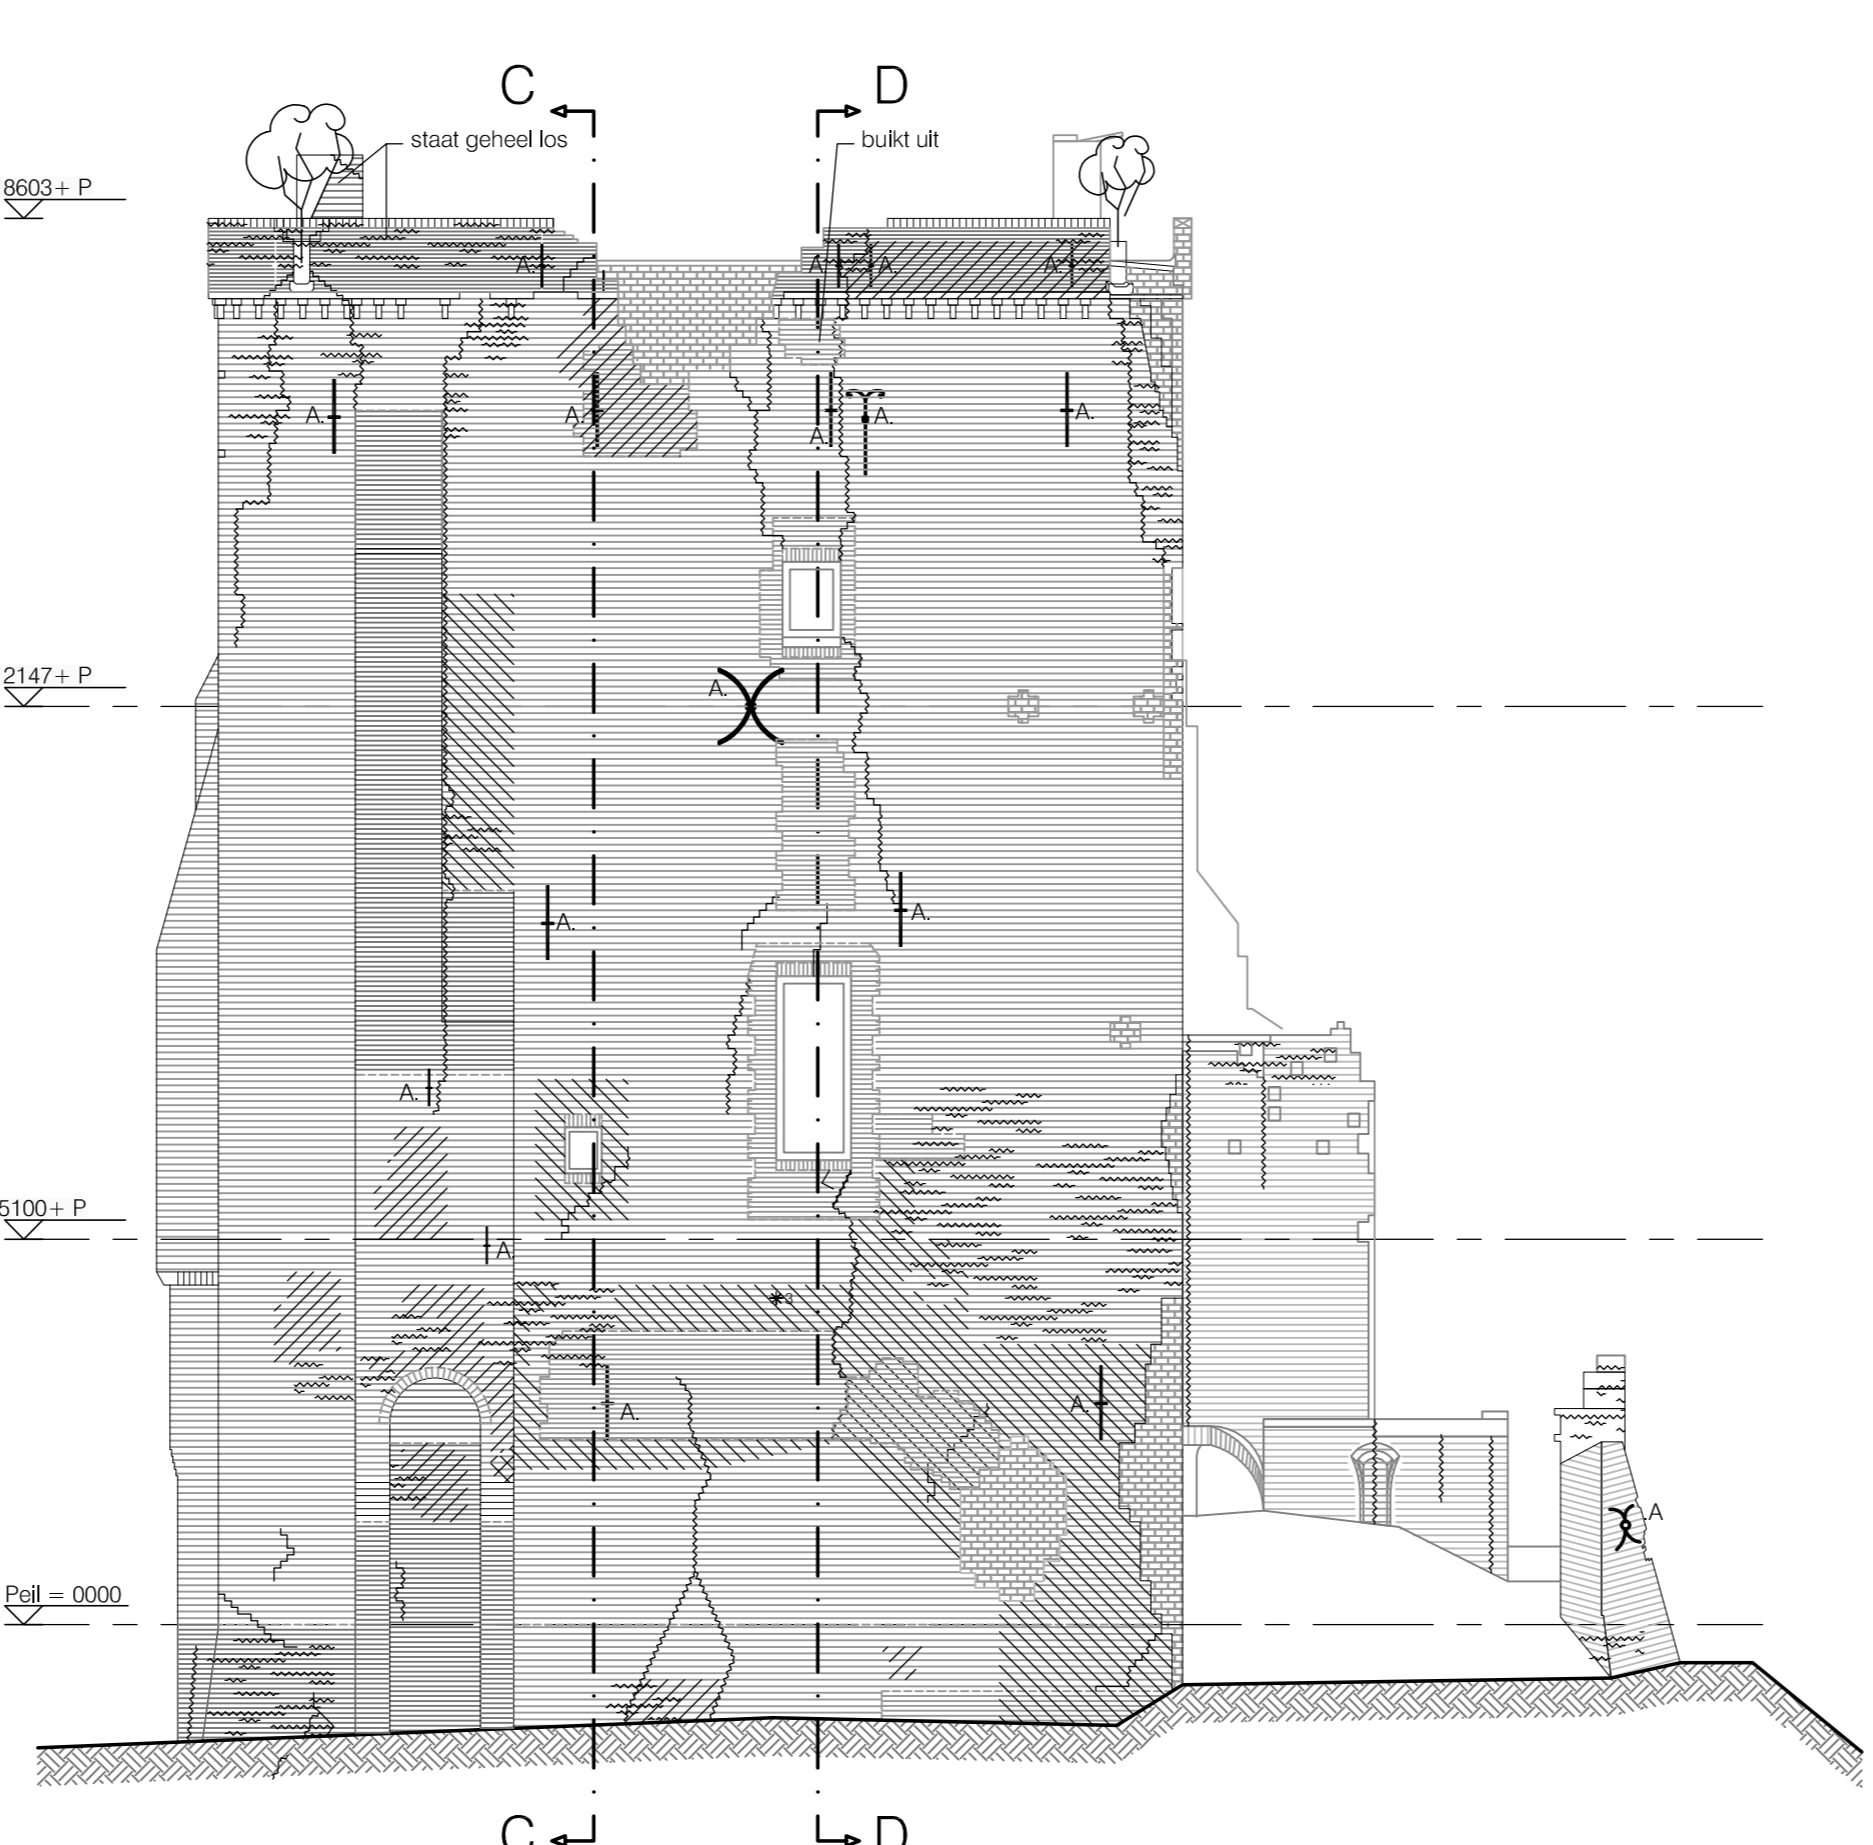
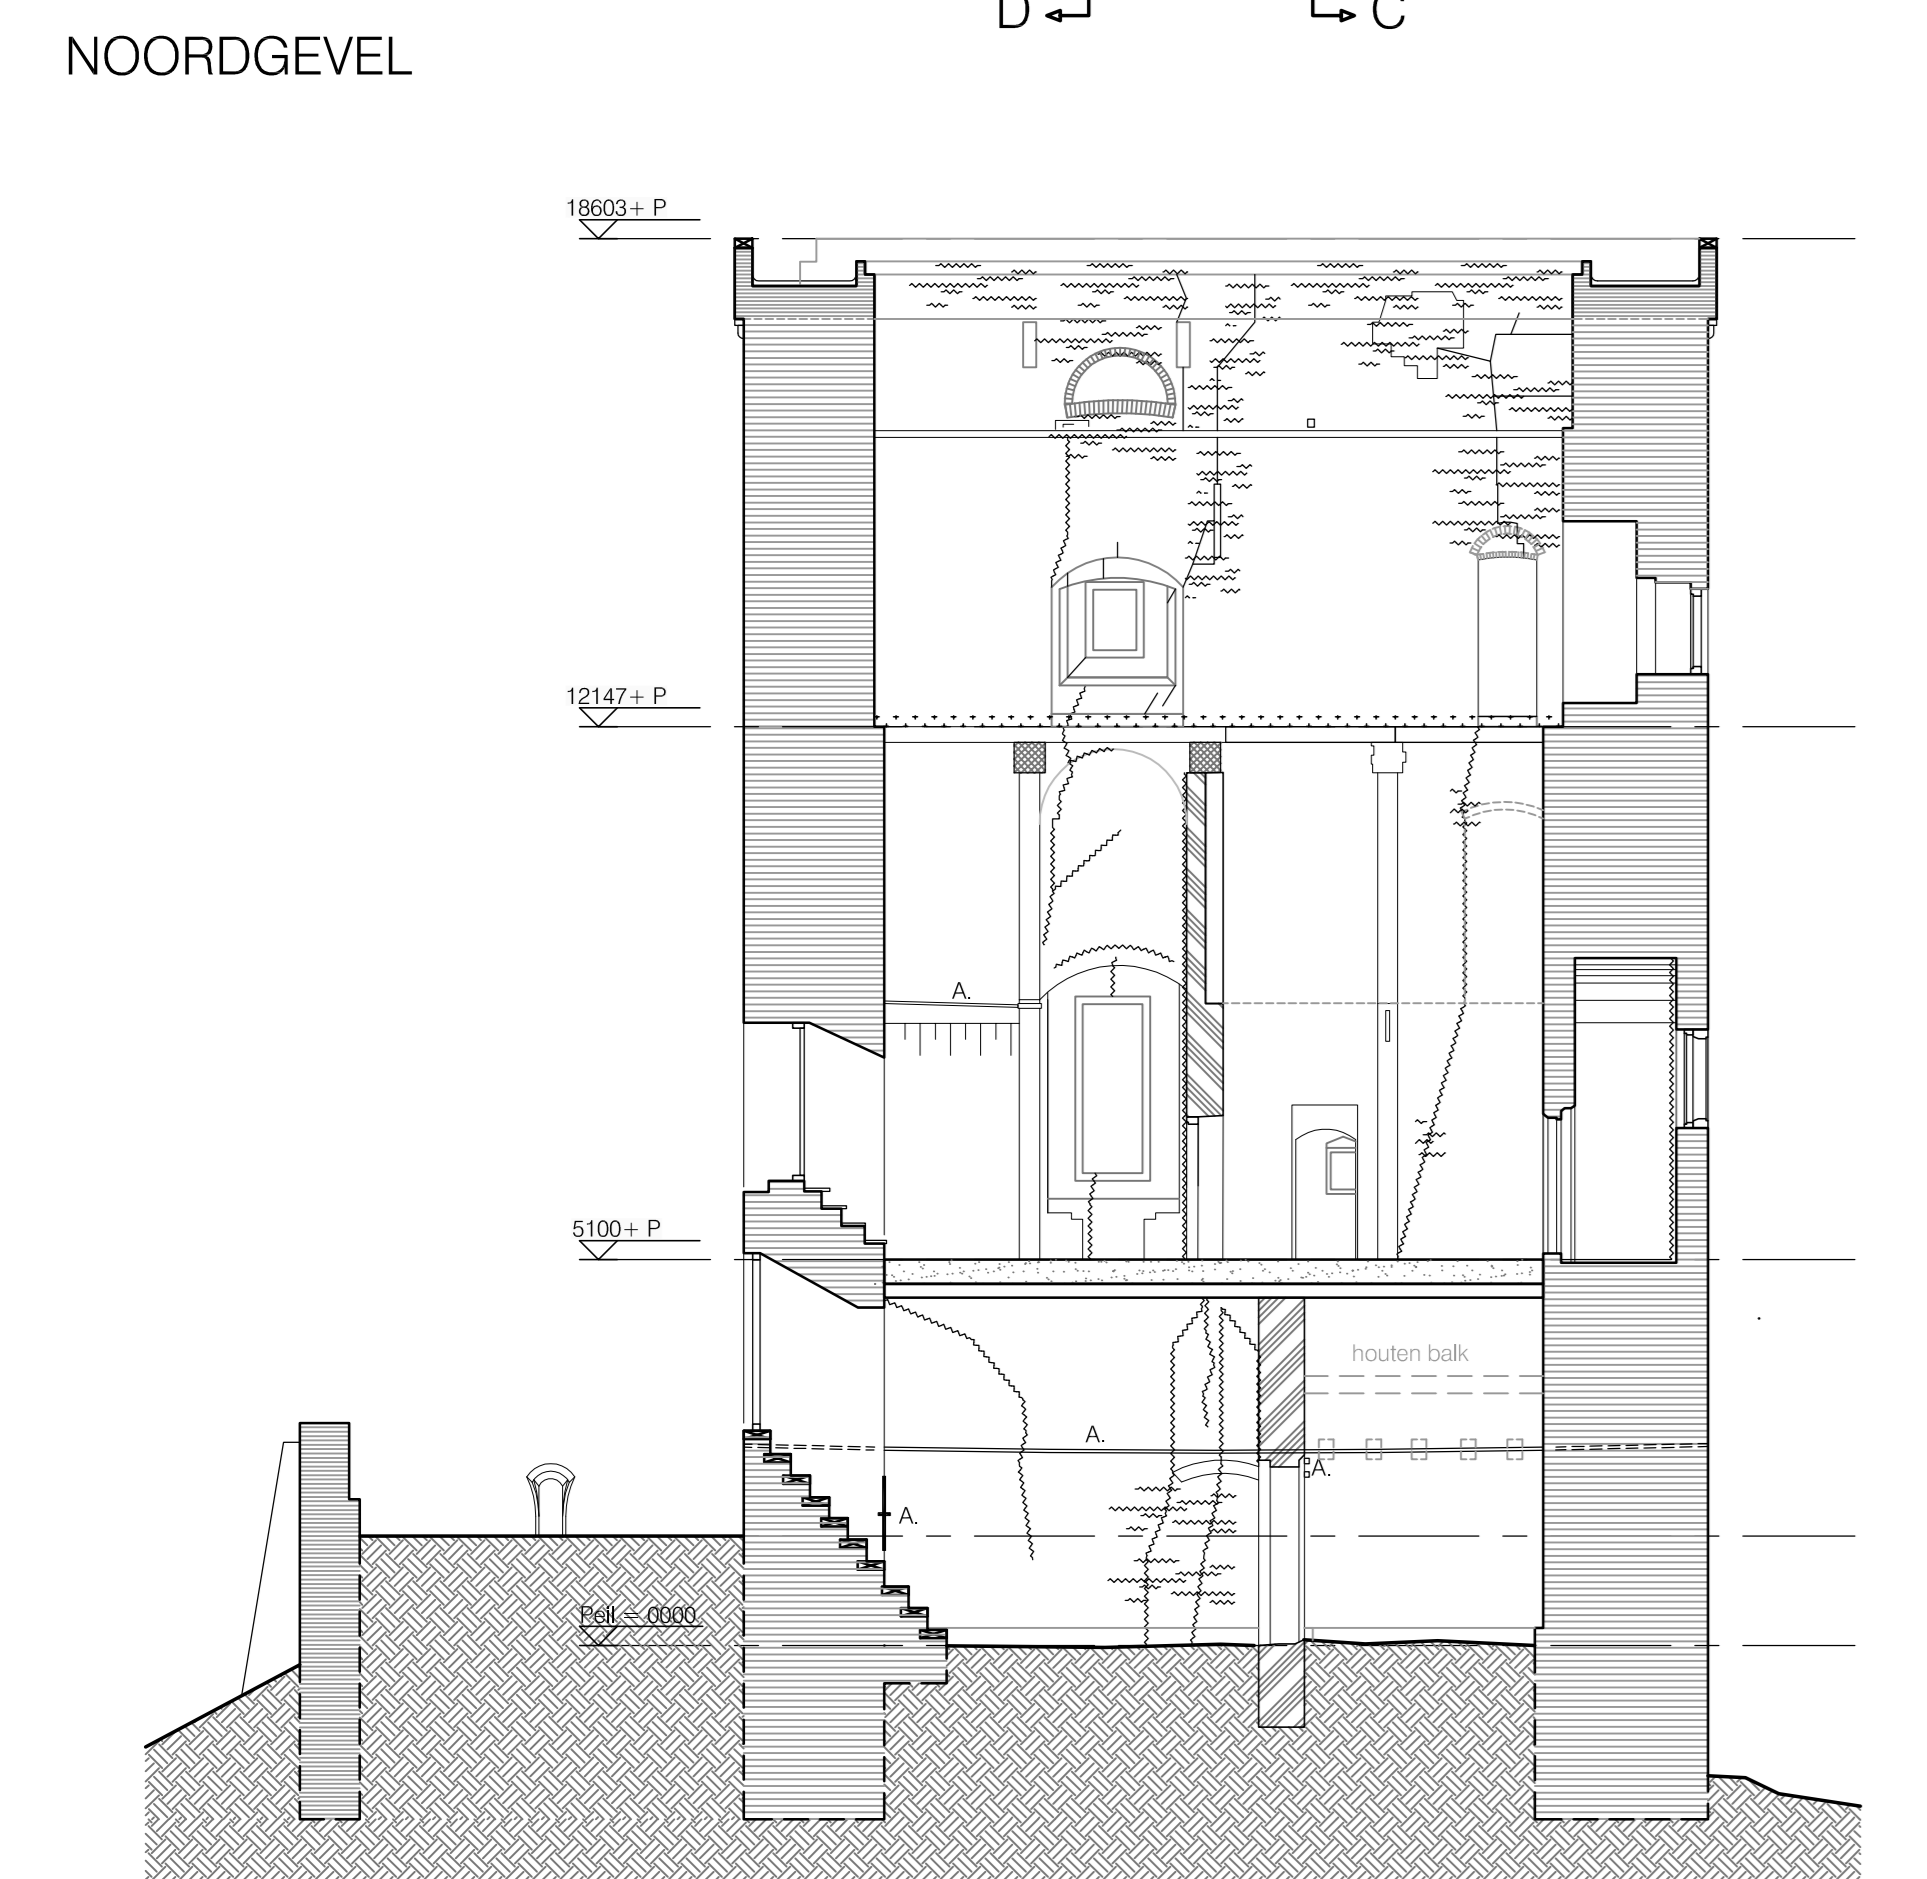
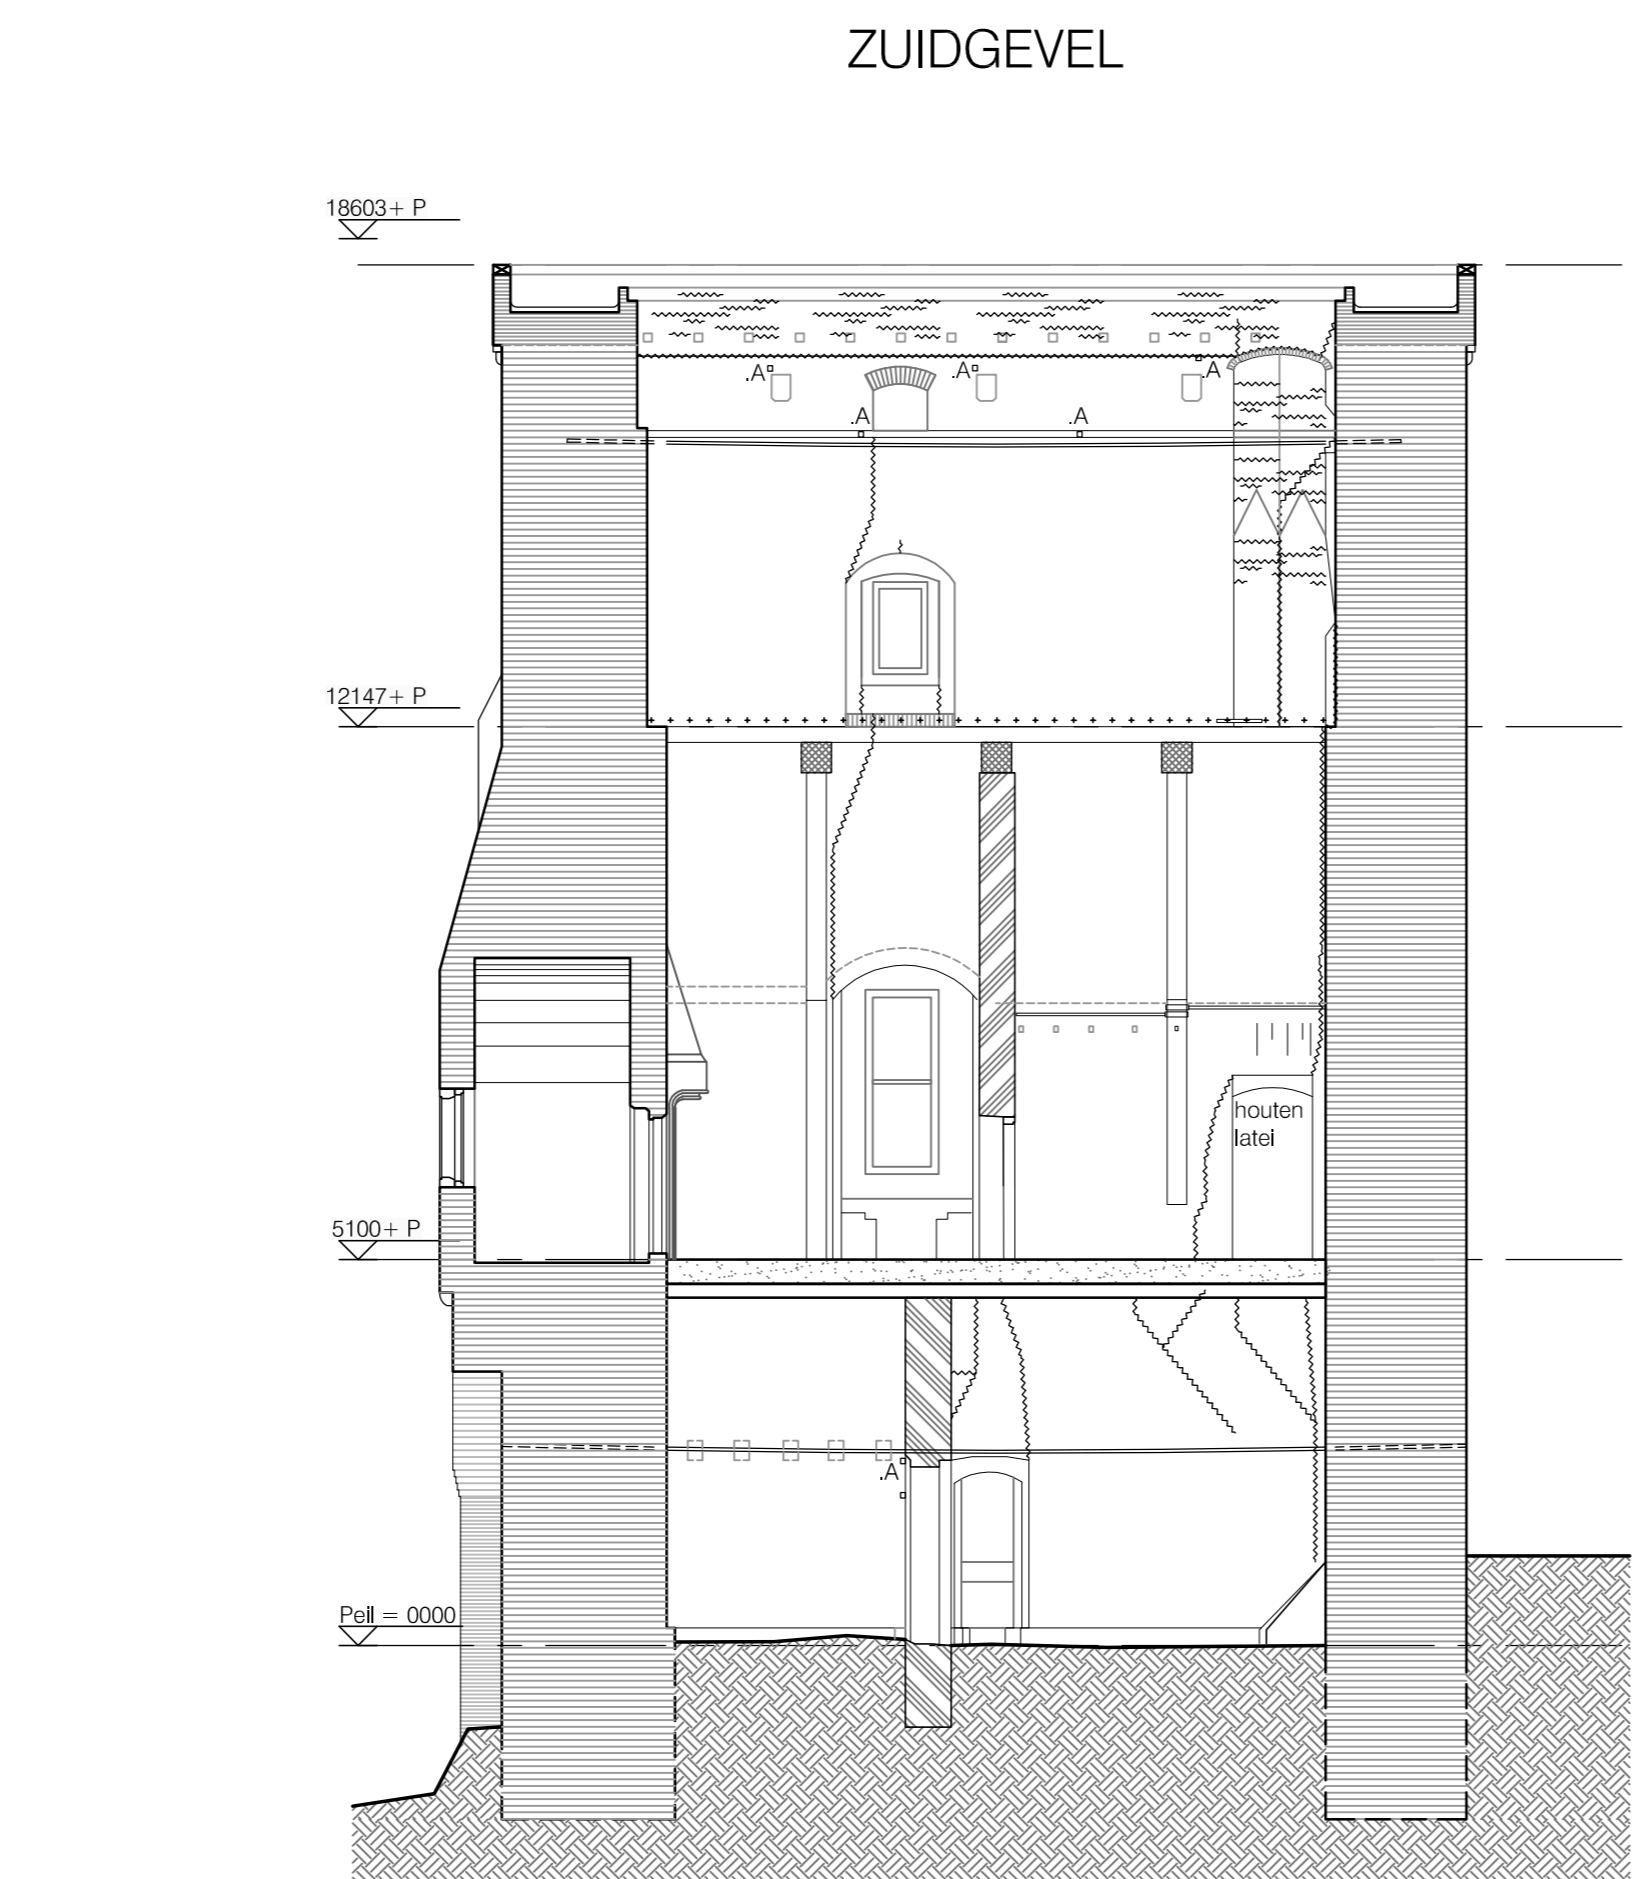
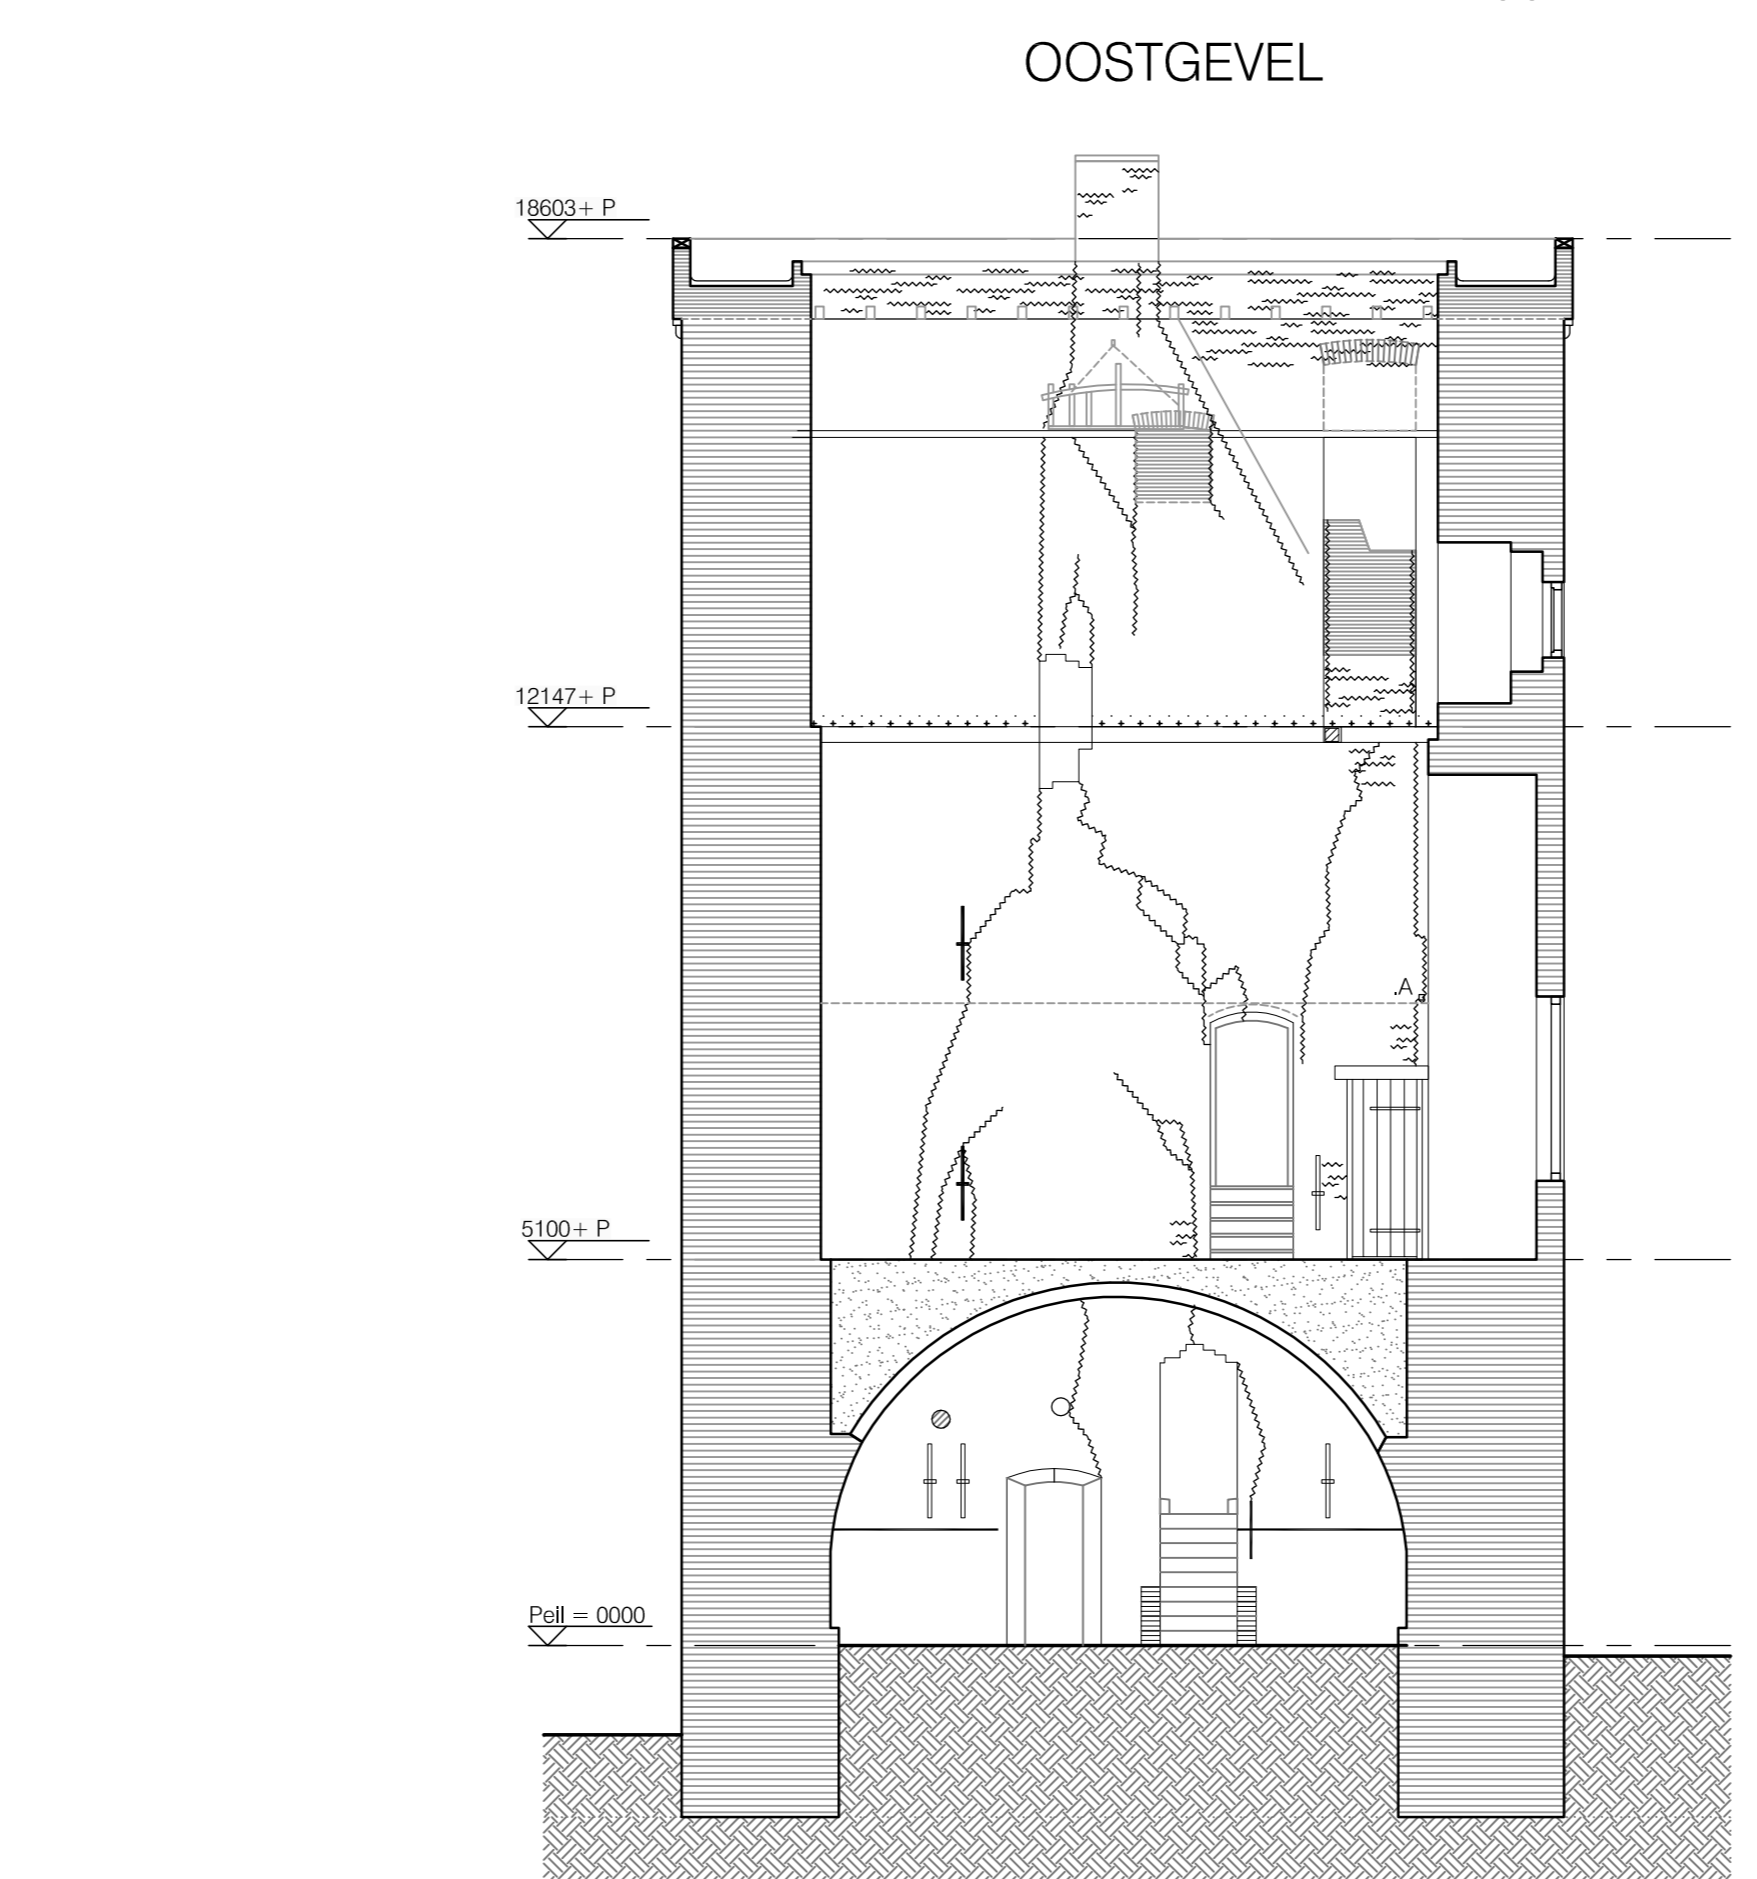
- RENOOI**
- metselwerk donjon plattegronden
 - metselwerk donjon gewelddoorsneden
 - metselwerk aanpassingen
 - stucwerk
 - zand
 - maaiveld
 - stenen in mullig tot slechte staat
 - voegwerk mullig tot slecht
 - Door oorlog beschadigd metselwerk
 - bagrooing
 - scheur
 - goetslank
 - boomje
 - peilmaat
 - noordzij
- Peilmaten zijn indicatief, niet gemeten.
 Bijmengen in de oorspronkelijke staat.
 Bijmengen in de oorspronkelijke staat.
METSELMETAL DOORLOEG
 sinterklaar tegelmaat 10L-870mm
 steenmaat 20x13x75
 voeg 15mm
DAKSWAD
 sinterklaar tegelmaat 10L-500mm
 steenmaat 20x115x40
 voeg 15mm
 Houten kozijnen zijn allen
 liggend hout mullig. Verticaal hout roedijk. Vormoedelijk allen.
 Ankers (A)
 - Schroeven in roedijk tot goede staat
 - Voor steunpunten in mullig tot slechte staat
 - Trekankers in slechte staat. Roestvrij of vervuilen vrijwel geen van allen hun functie.
