# **Voorst, kasteel De Nijenbeek**

bouwhistorische opname

Opdrachtgever: A.J.H. Barones Van Lynden.  
Architect: Braaksma & Roos Architectenbureau  
Uitvoering: bureau voor bouwhistorisch onderzoek J.A. van der Hoeve.  
Onderzoekers: J.A. van der Hoeve en W. Friso.  
Onderzoekperiode: augustus tot oktober 2010.

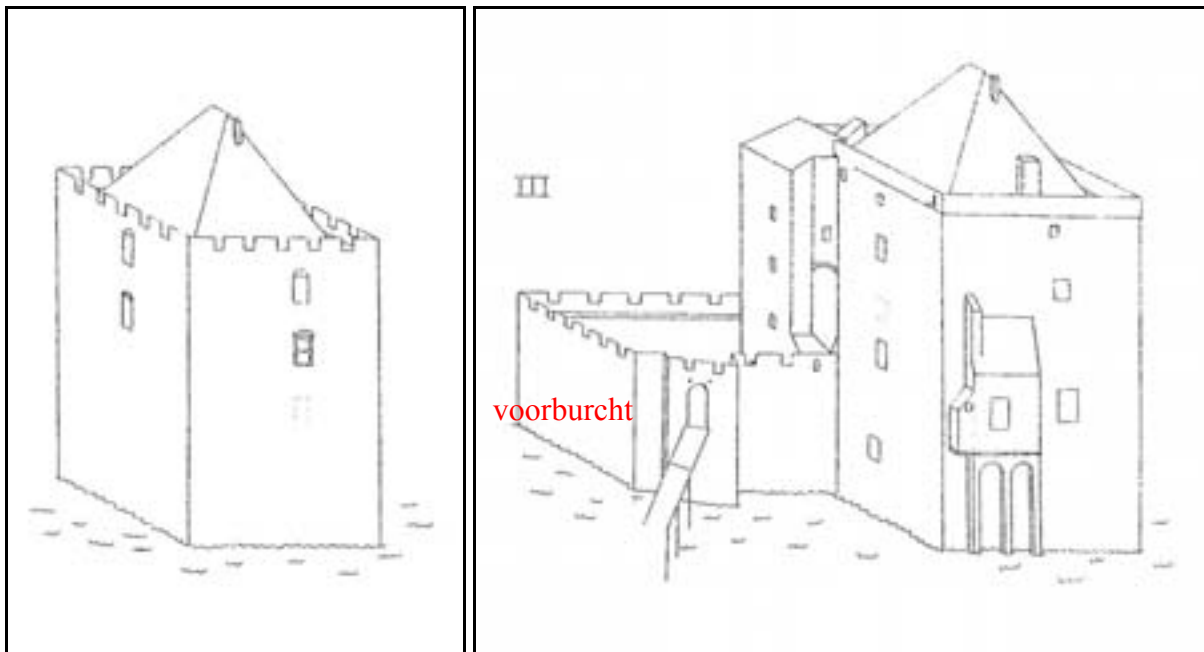
Links: de woontoren van kasteel De Nijenbeek in zijn eerste bouwphase in de 13<sup>de</sup> eeuw, volgens een schets-tekening van P. Bitter (ontleend aan Bitter 1984, pag. 18). De vorm van het dak en de plaatsing van de vensters zijn hypothetisch.

Rechts: het kasteel De Nijenbeek met traptoren en voorburcht in de late 14<sup>de</sup> eeuw, volgens een schets-tekening van P. Bitter (ontleend aan Bitter 1984, pag. 18). De beëindiging van de traptoren en de vorm van de vensters zijn hypothetisch. De kapvorm is ontleend aan de tekening van Jan de Beijer, zoals afgebeeld op pagina 8 van dit rapport (1744).

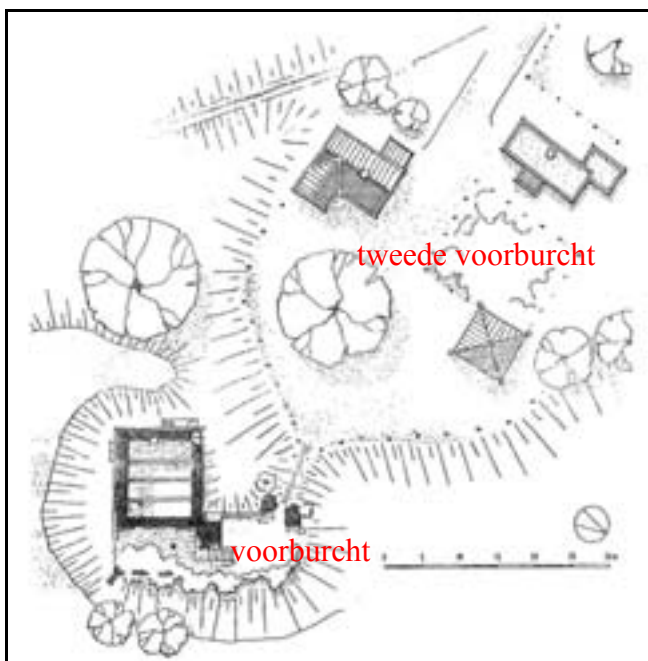
*Positie van de tweede voorburcht ten opzichte van het kasteel, volgens een tekening van J.J.T. Moolhuijzen (ontleend aan Meerstad en Moolhuijzen 1985, pag. 167).*

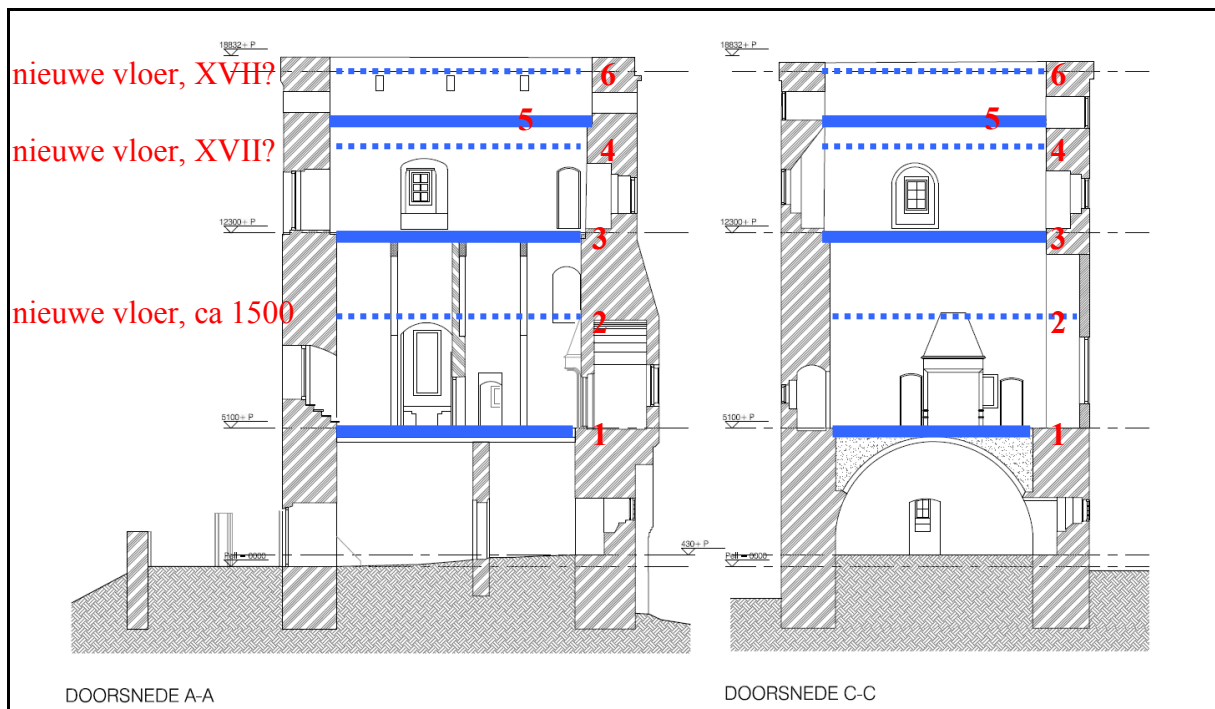
*Doorsneden van de woontoren, volgens de opmeting door Braaksma & Roos architectenbureau in 2010. De dikke lijnen markeren de 14<sup>de</sup>-eeuwse vloerniveaus, de onderbroken lijnen de secundair ingebrachte vloeren.*

*De vloeren 1, 3 en 5 behoren bij de 14<sup>de</sup>-eeuwse opzet van de woontoren. Vloer 2 is aangebracht in de late 15<sup>de</sup> eeuw of vroege 16<sup>de</sup> eeuw. De vloeren 4 en 6 stammen vermoedelijk uit de 17<sup>de</sup> eeuw. Op dat moment moet de 14<sup>de</sup>-eeuwse vloer 5 zijn gesloopt. Dit niveau is nog herkenbaar aan de sprong in het muurwerk.*

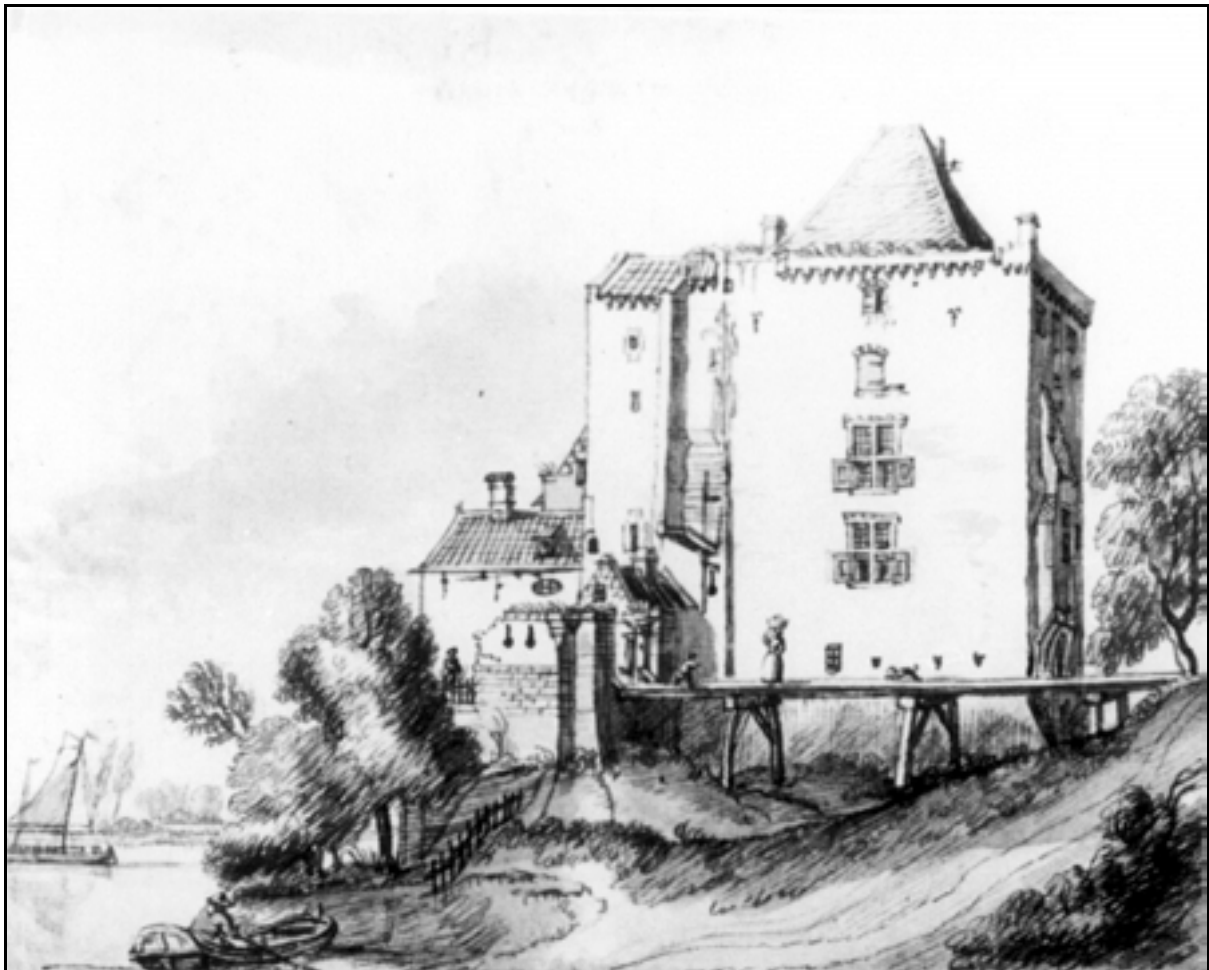
*Gewassen pentekening van kasteel de Nijenbeek door Jan de Beijer uit 1744, gezien vanuit het noorden (collectie Oudheidkundige Kring Voorst).*

*Deze tekening toont enige bijzonderheden, die van belang zijn voor de bouwgeschiedenis. De woontoren is onderverdeeld in vijf niveaus, zo valt op te maken uit de vensters. Kennelijk zijn de grote zaal op de eerste verdieping en de 'ridderzaal' op de tweede verdieping onderverdeeld door middel van tussenvloeren. De traptoren sluit door middel van een insnoering aan op de woontoren, waardoor de ommuring van de voorburcht vanuit de woontoren toegankelijk was. Deze ommuring is hier gereduceerd tot een schildmuur met een poortdoorgang.*

*De aanbouw tegen de oostgevel van de woontoren valt vrijwel geheel weg achter de traptoren, hoewel het verhoogde lessenaardak nog net zichtbaar is. Ter plaatse van het entreegebouw staat een dwarsvleugel met een zadeldak. Dit gebouw is waarschijnlijk omstreeks 1780 vervangen. En in de voorburcht staat nog een kleiner bijgebouw, waarvan de lage topgevel en het zadeldak zichtbaar zijn. Ook dit gebouw moet in de late 18<sup>de</sup> eeuw zijn verdwenen.*

*Op de voorgrond is een houten brug zichtbaar, rustende op houten jukken. Deze brug is waarschijnlijk in de late 18<sup>de</sup> eeuw vervangen door een dam.*

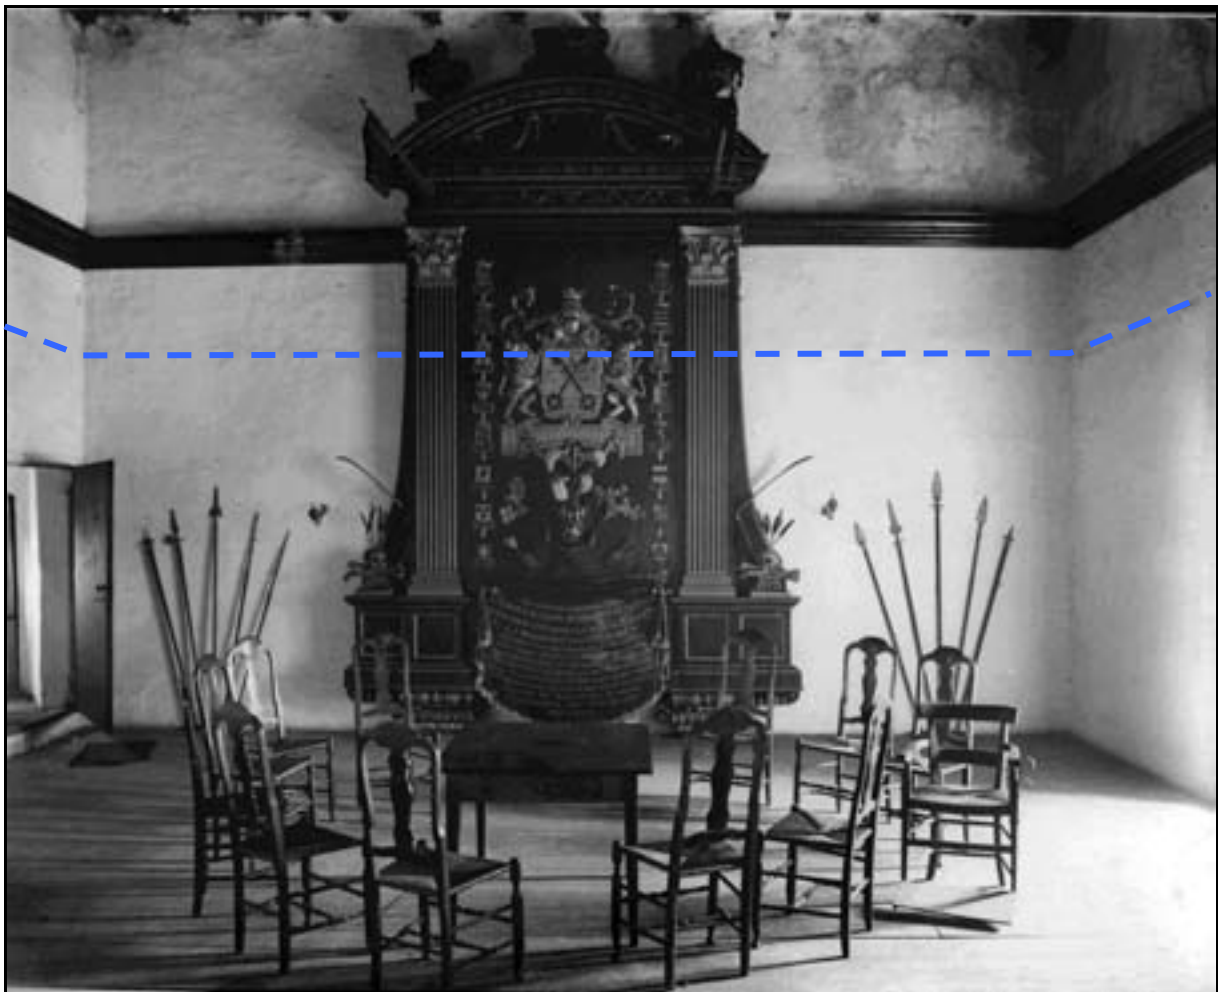
*De 'ridderzaal' in de vroege 20<sup>ste</sup> eeuw (fotocollectie Rijksdienst voor het Cultureel Erfgoed). Op de wanden valt een duidelijke naad in het pleisterwerk te zien, vermoedelijk de aftekening van een gesloopte tussenvloer, aangeduid met een blauwe onderbroken lijn. Deze vloer moet in de late 18<sup>de</sup> eeuw of vroege 19<sup>de</sup> eeuw zijn gesloopt.*

*De profiellijst markeert waarschijnlijk het 14<sup>de</sup>-eeuwse vloerniveau boven de tweede verdieping (zoldervloer). Op de bouwtekeningen uit 1884 is hier een kleine sprong in de muur te zien.*

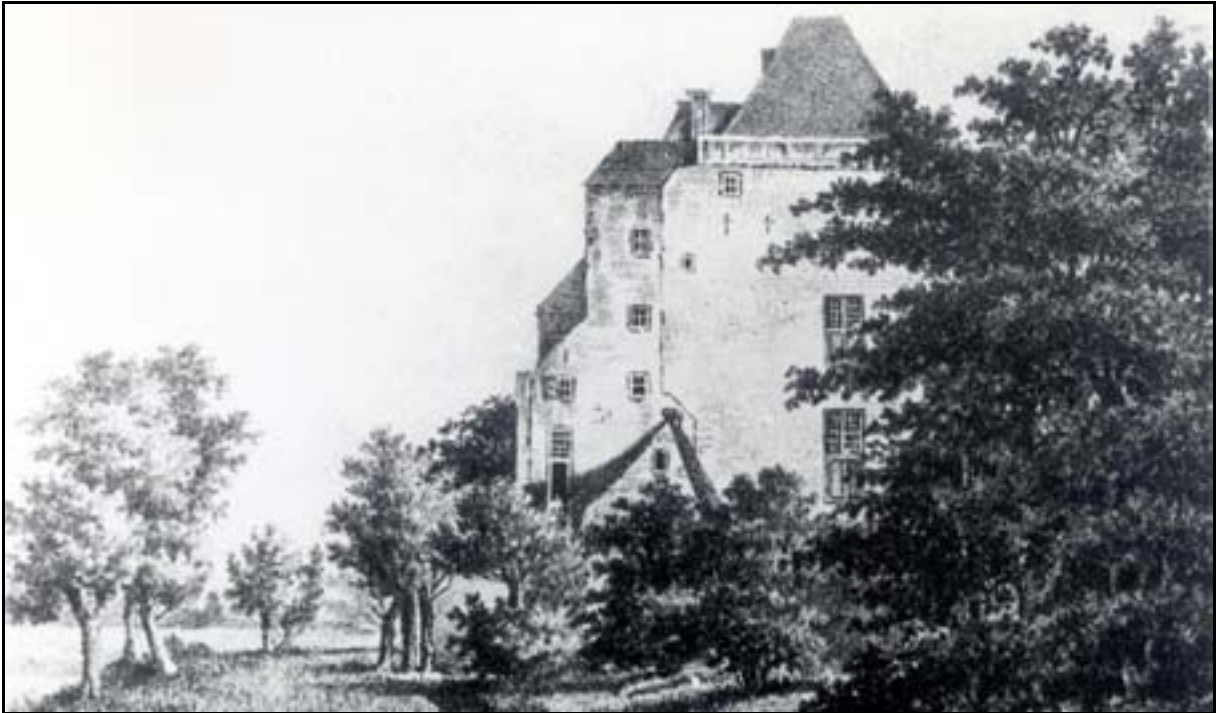
*Het kasteel de Nijenbeek, gezien vanuit het noorden omstreeks 1825. Deze lithografie door J. Sturm is ontleend aan 'Chateaux et Monuments des Pays-Bas' van J.J. Cloet (collectie: J. Harenberg, reproductie Oudheidkundige Kring Voorst). Op deze tekening heeft de woontoren nog zijn kruisvensters. Naast de entree staat een bijgebouw met een zadeldak, zoals ook nog zichtbaar op de tekening van De Beijer.*

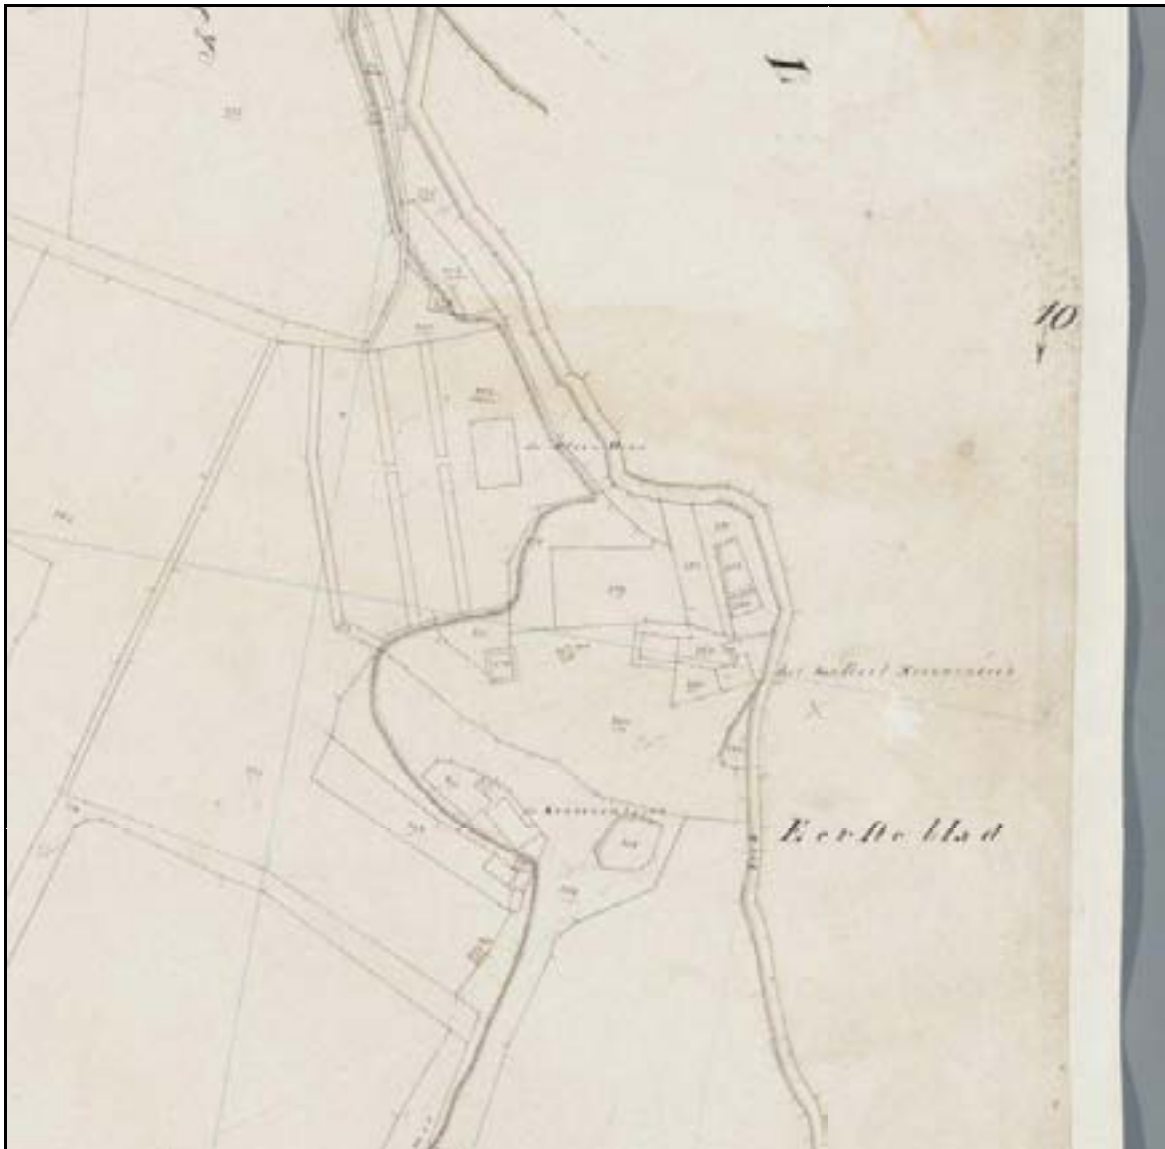
*Het kasteel De Nijenbeek en zijn directe omgeving volgens de kadastrale minuut uit circa 1830 (www.watwaswaar.nl). Volgens de aanwijzende tabel horen veel van de omringende grond bij het kasteel, inclusief de steenoven aan de westzijde.*

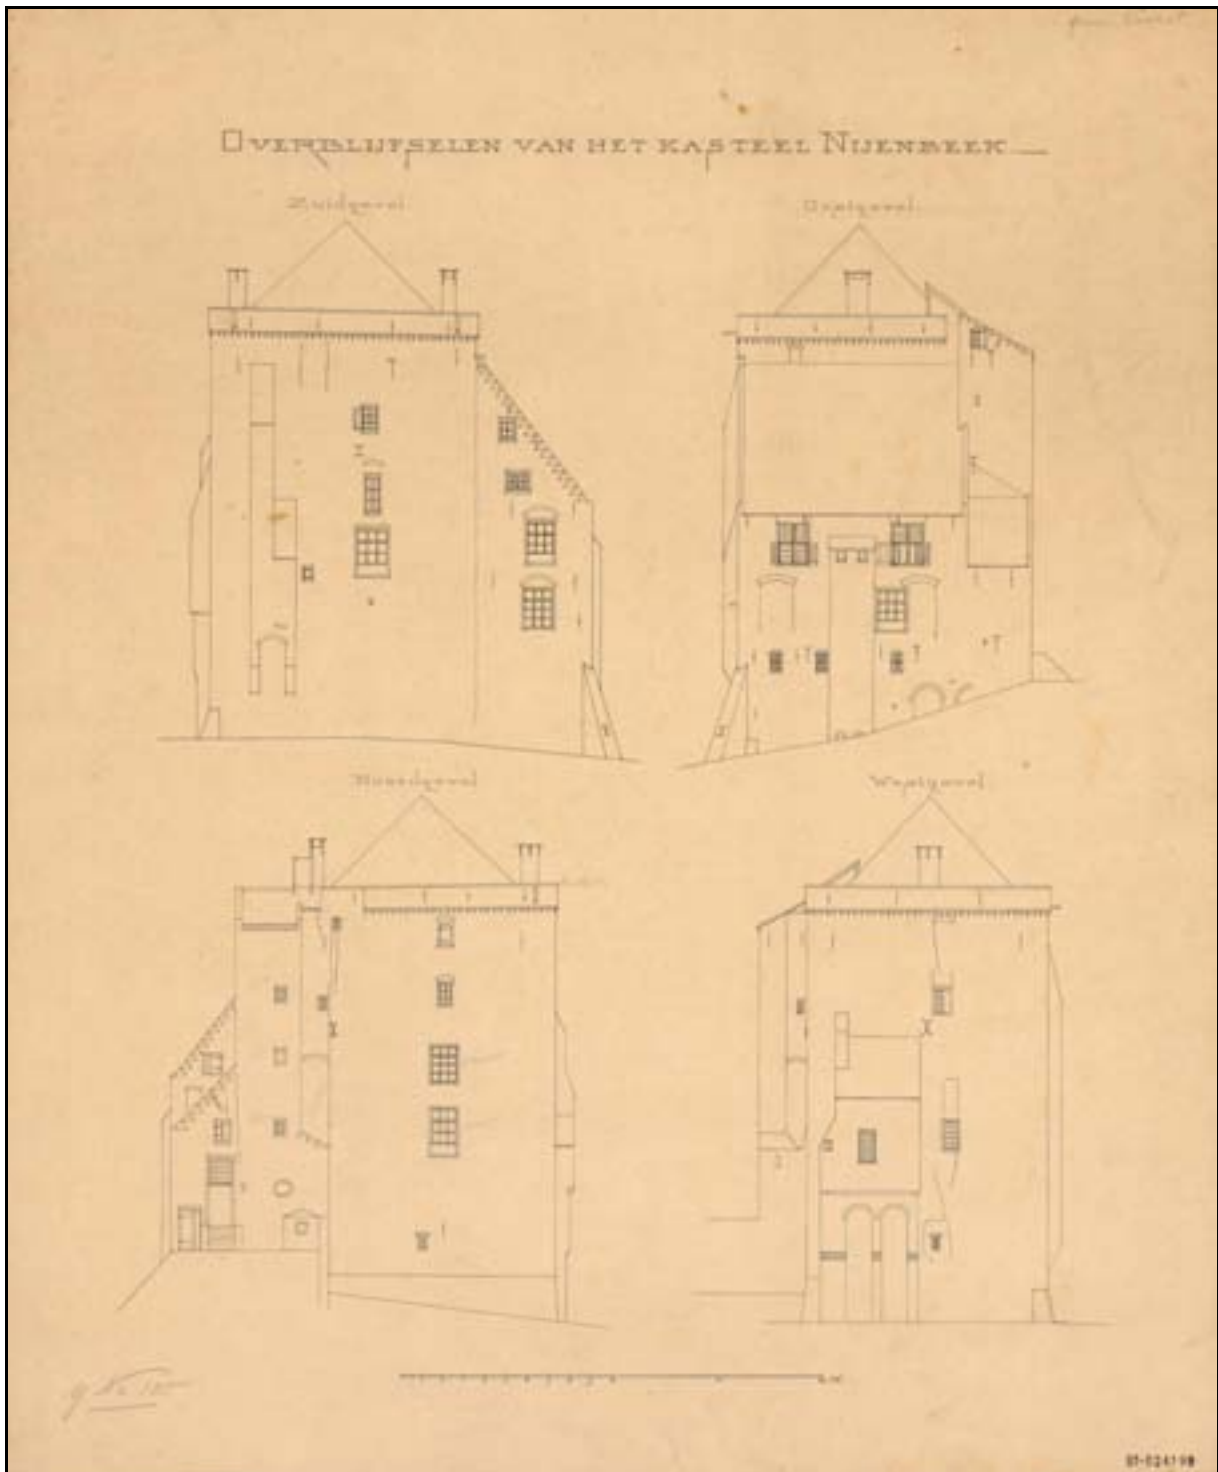
*Gevens van het kasteel De Nijenbeek, naar een opmeting en tekening door A. Mulder uit 1884 (collectie Rijksdienst voor het Cultureel Erfgoed). Volgens deze tekening waren veel van de kruisvensters vervangen door vensters met schuiframes.*

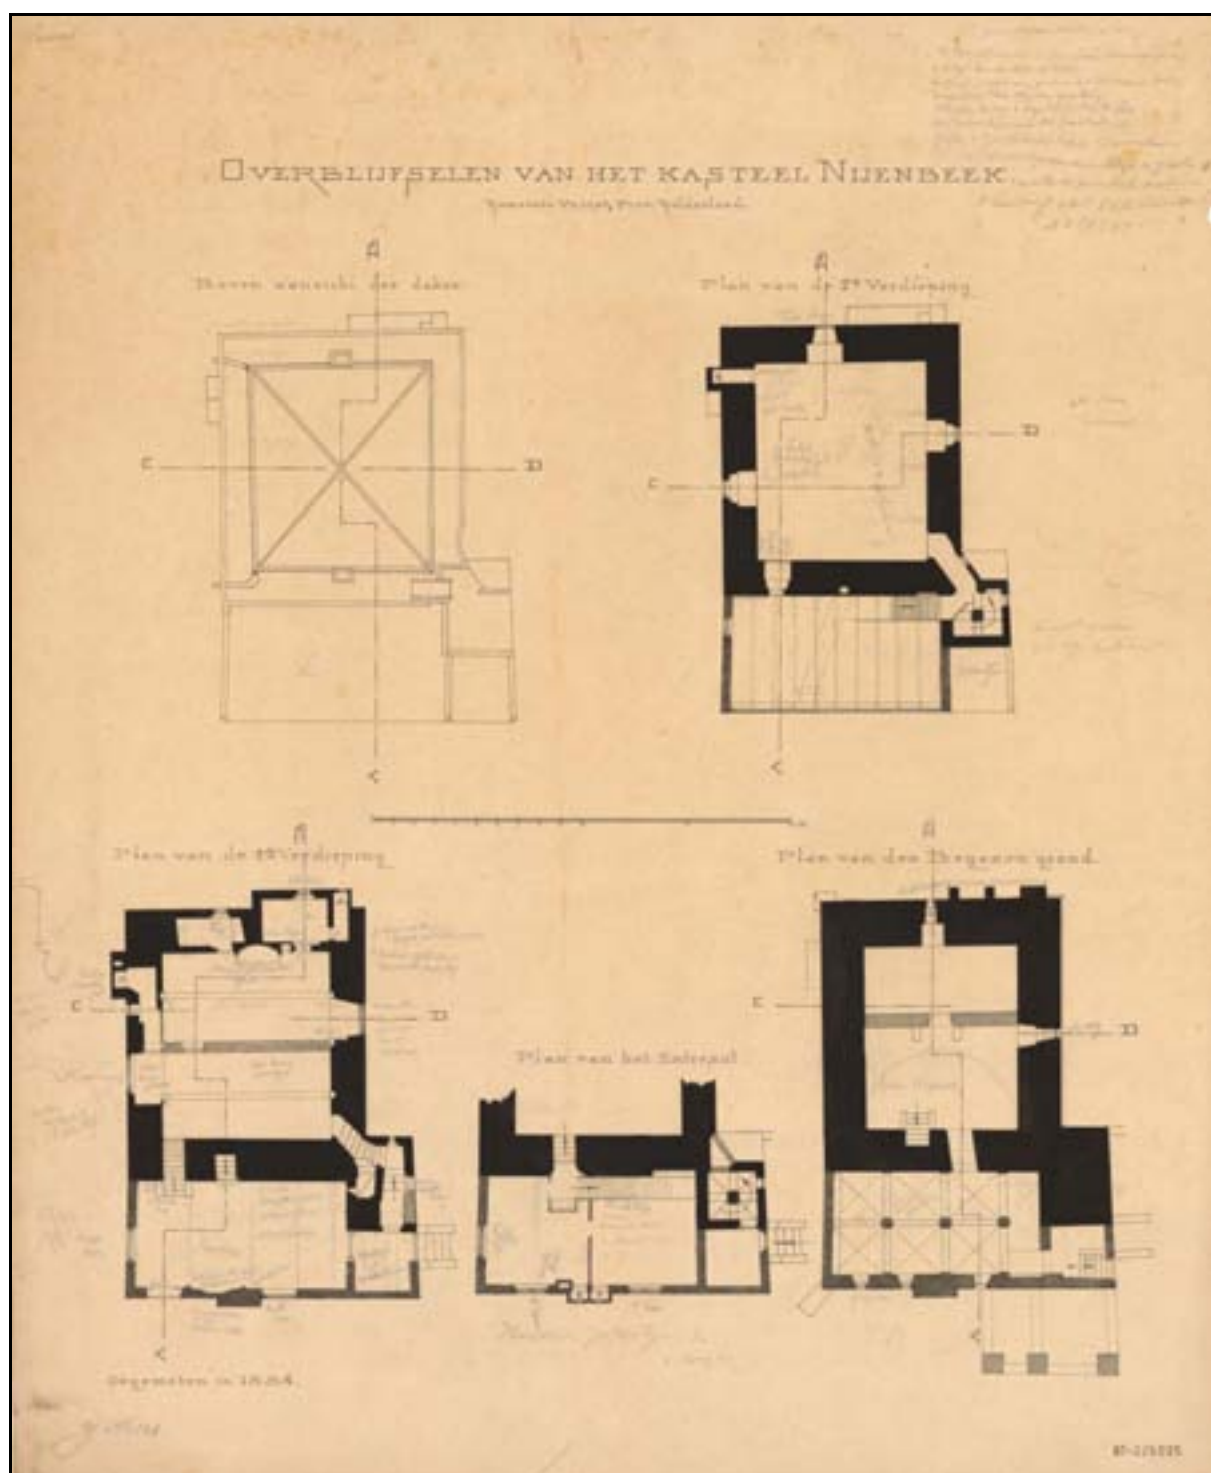
Plattegronden van het kasteel De Nijenbeek, naar een opmeting en tekening door A. Mulder uit 1884 (collectie Rijksdienst voor het Cultureel Erfgoed).

Op deze tekening zijn aantekeningen toegevoegd over de balklagen en interieur-afwerking. Ook zijn enkele dateringen bijgeschreven.

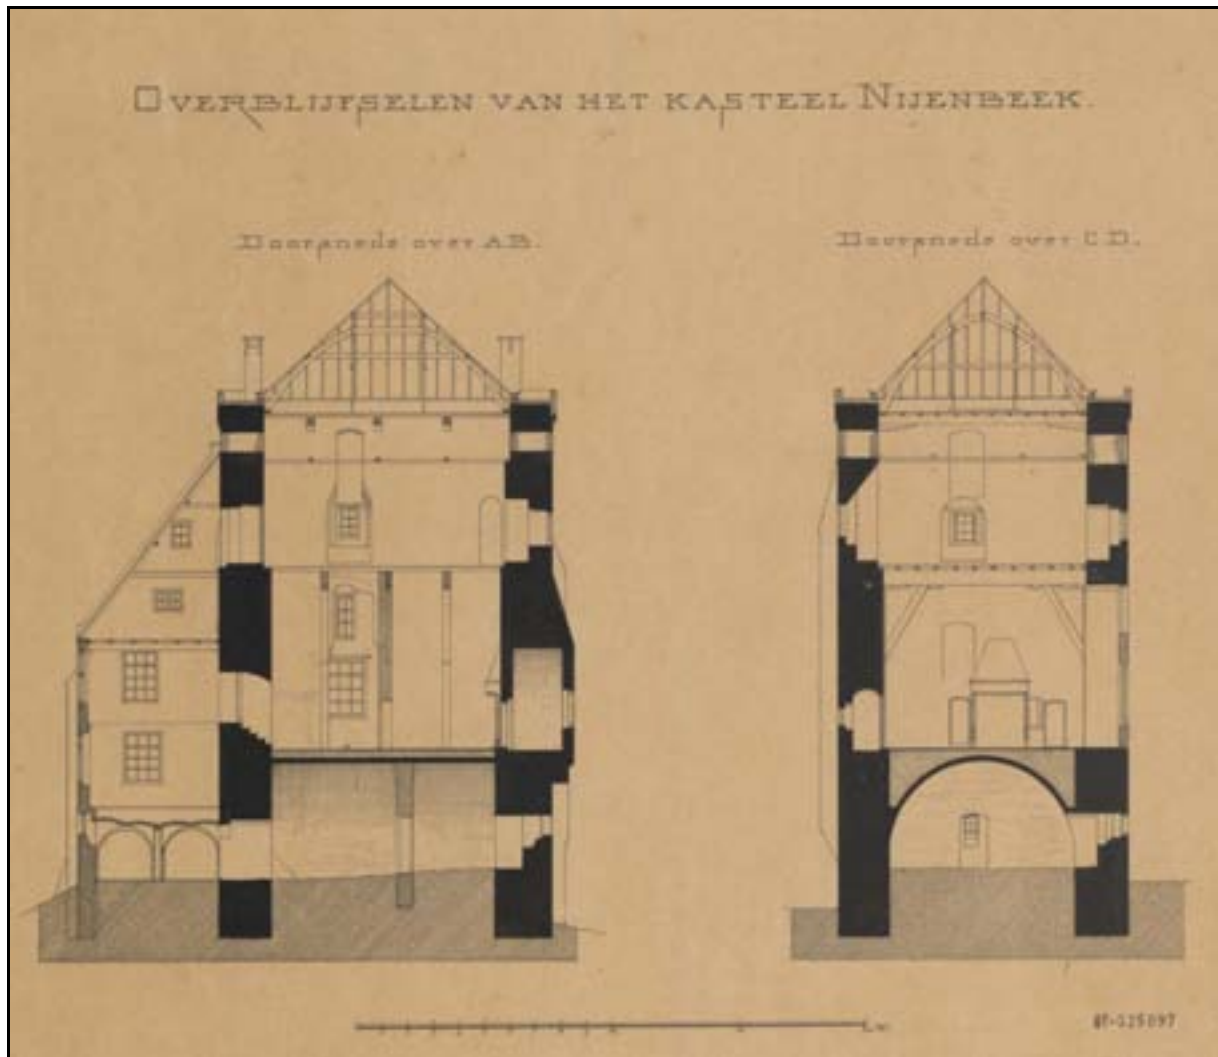
*Doorsneden van het kasteel De Nijenbeek, naar een opmeting en tekening door A. Mulder uit 1884 (collectie Rijksdienst voor het Cultureel Erfgoed).*

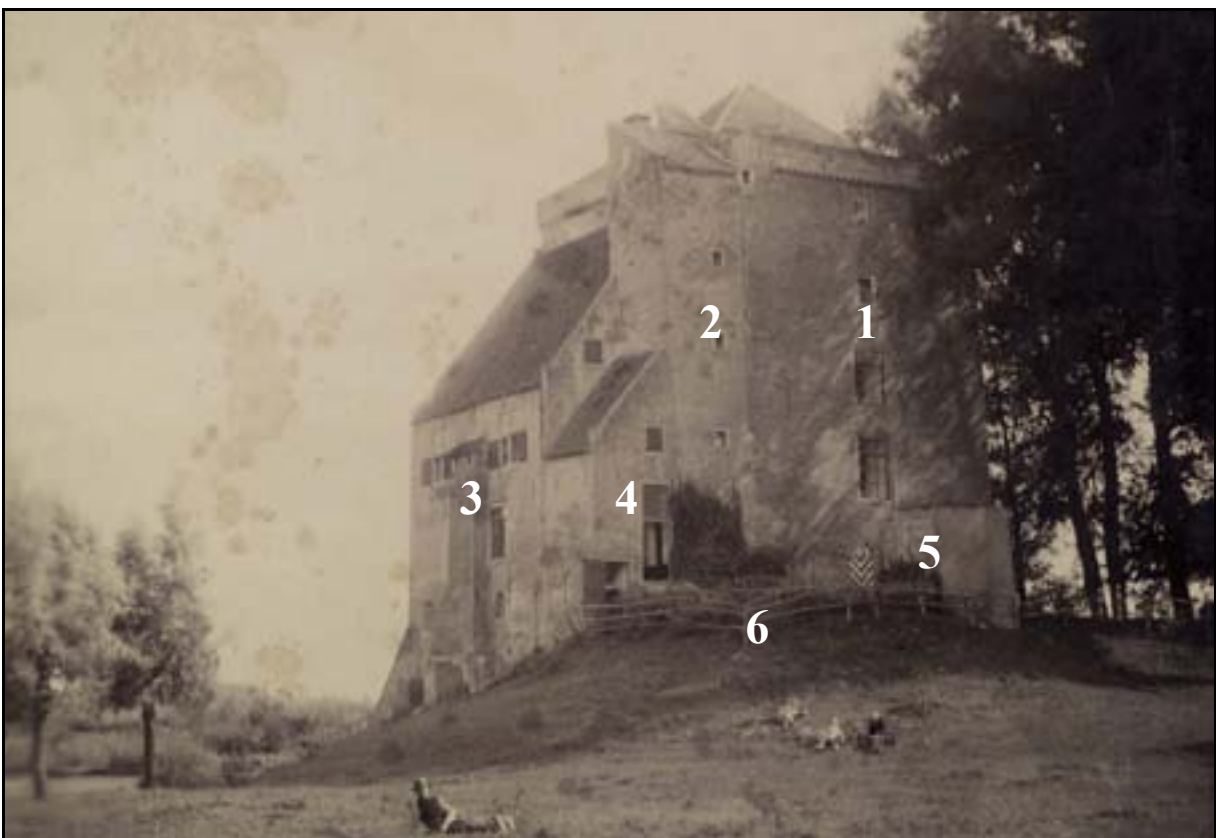
*Kasteel de Nijenbeek omstreeks 1890, gezien vanuit het noordoosten (fotocollectie Rijksdienst voor het Cultureel Erfgoed). Op deze foto valt de opbouw van het kasteel goed te herkennen; woontoren (1), traptoren (2), aanbouw tegen de oostgevel (3), vestibule of entreegebouw (4) en muur met poort van de voorburcht (5). Het hekwerk markeert globaal de omvang van de voorburcht (6).*

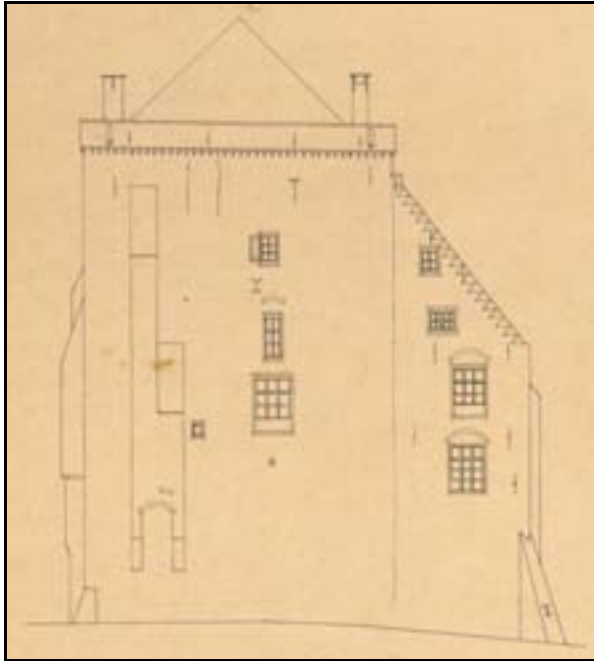
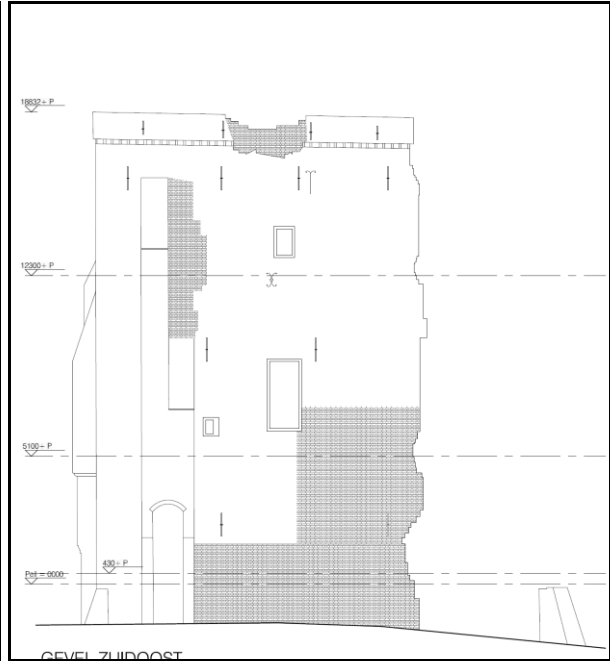
*De zuidgevel van kasteel De Nijenbeek, volgens opmetingen van Adolph Mulder (links, 1884) en Braaksma & Roos architectenbureau (rechts, 2010).*

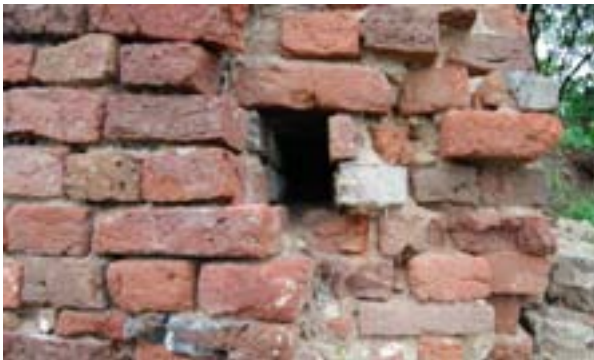
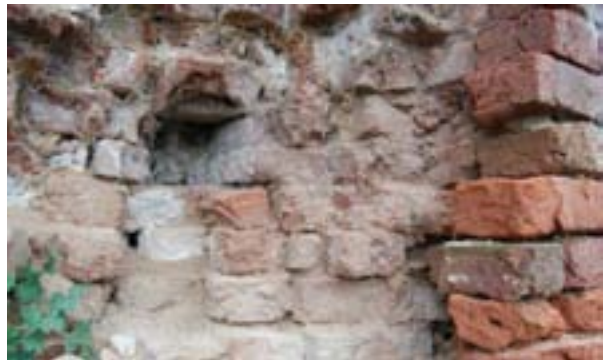
Links: detail van de rechterhoek van de zuidgevel ter hoogte van de begane grond (aansluiting oostgevel), waarin een open steigergat valt te herkennen.

Rechts: detail van de rechterhoek van de zuidgevel ter hoogte van de begane grond (aansluiting oostgevel). De buitenschil van de muur is afgevroren, zodat de veel zachtere en onregelmatiger gevormde binnenwerkers zijn te zien. Op de foto is een overhoeks steigergat te zien. Op de hoek zijn twee overhoekse steigergaten te zien, waarvan het ene uitmondt in de zuidgevel en de andere in de oostgevel.

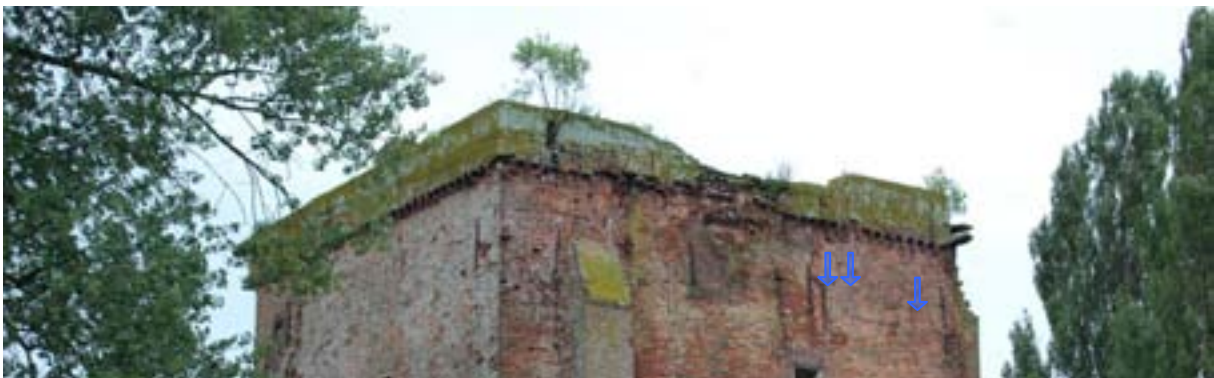
*Overzicht van het bovenste deel van de zuidgevel, bestaande uit een uitkragende rand op een sierlijke tandlijst. Iets lager vallen enkele korte verticale bouwknaden te herkennen, die mogelijk behoren bij een gekanteelde beëindiging van de woontoren (eerste bouwfase). Korte tijd later moet de woontoren verhoogd zijn. Op afstand zijn in het verweerde metselwerk geen verschillen te zien.*

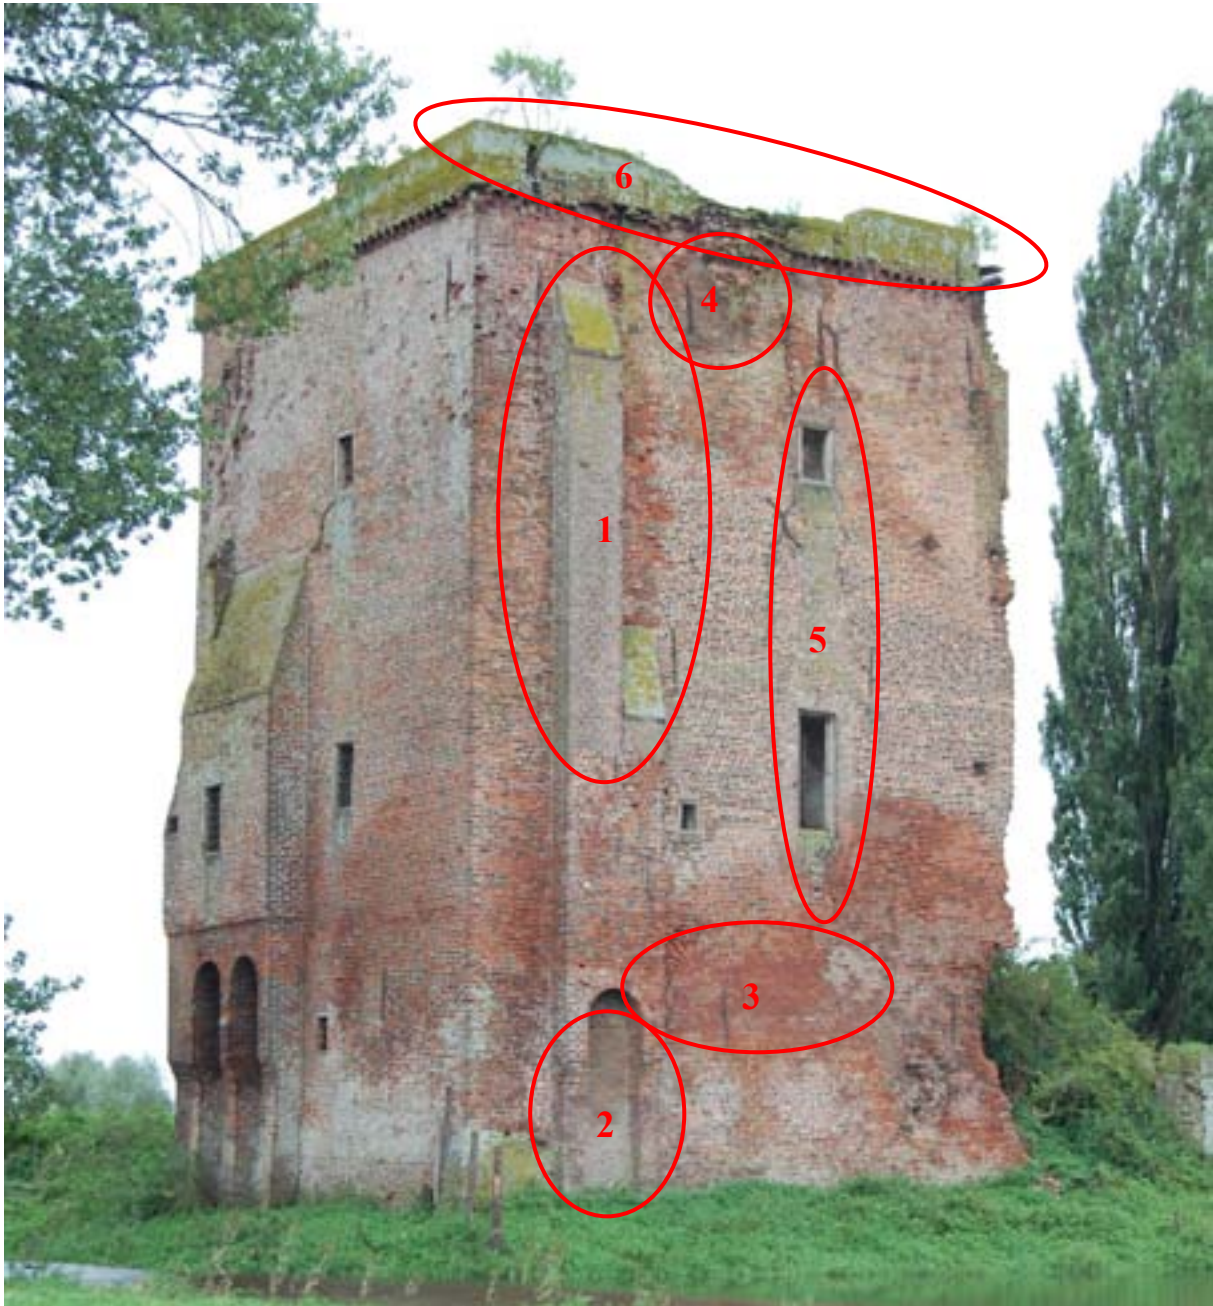
*Overhoeks aanzicht van de zuidgevel. Met de rode ovalen zijn de voornaamste wijzigingen na de Middeleeuwen aangegeven. Het privaat is in de 17<sup>de</sup> eeuw verhoogd (1), waarbij ook pilasters aan de onderzijde zijn toegevoegd (2). Bij 3 is een herstelling uit de 18<sup>de</sup> of 19<sup>de</sup> eeuw te zien, vermoedelijk ter plaatse van een dichtgezet kelderlicht. Ook 4 is een herstelling. Bij 5 zijn de laat-19<sup>de</sup>-eeuwse aanpassingen van de vensters te herkennen. De muurkroon is vernieuwd in de late 18<sup>de</sup> eeuw of vroege 19<sup>de</sup> eeuw (6).*

Tegen het linkerdeel van de zuidgevel bevindt zich ter hoogte van de eerste verdieping een muurkamer met uitkragende privaatkoker, rustend op een uitkragende rondboog op (bakstenen) consoles. Deze privaatkoker heeft een tweedelige verhoging, elk voorzien van een gemetselde afzaat. Deze verhogingen zijn in aanzienlijk kleinere baksteen uitgevoerd dan de gevel. Op basis van de karakteristiek wordt het metselwerk gedateerd in de 17<sup>de</sup> eeuw. De pilasters onder de uitkragende boog stammen ook uit deze periode. Het venstertje van de kamer in de dikte van de muur is uitgevoerd in naalddhout, hersteld met cementwerk.

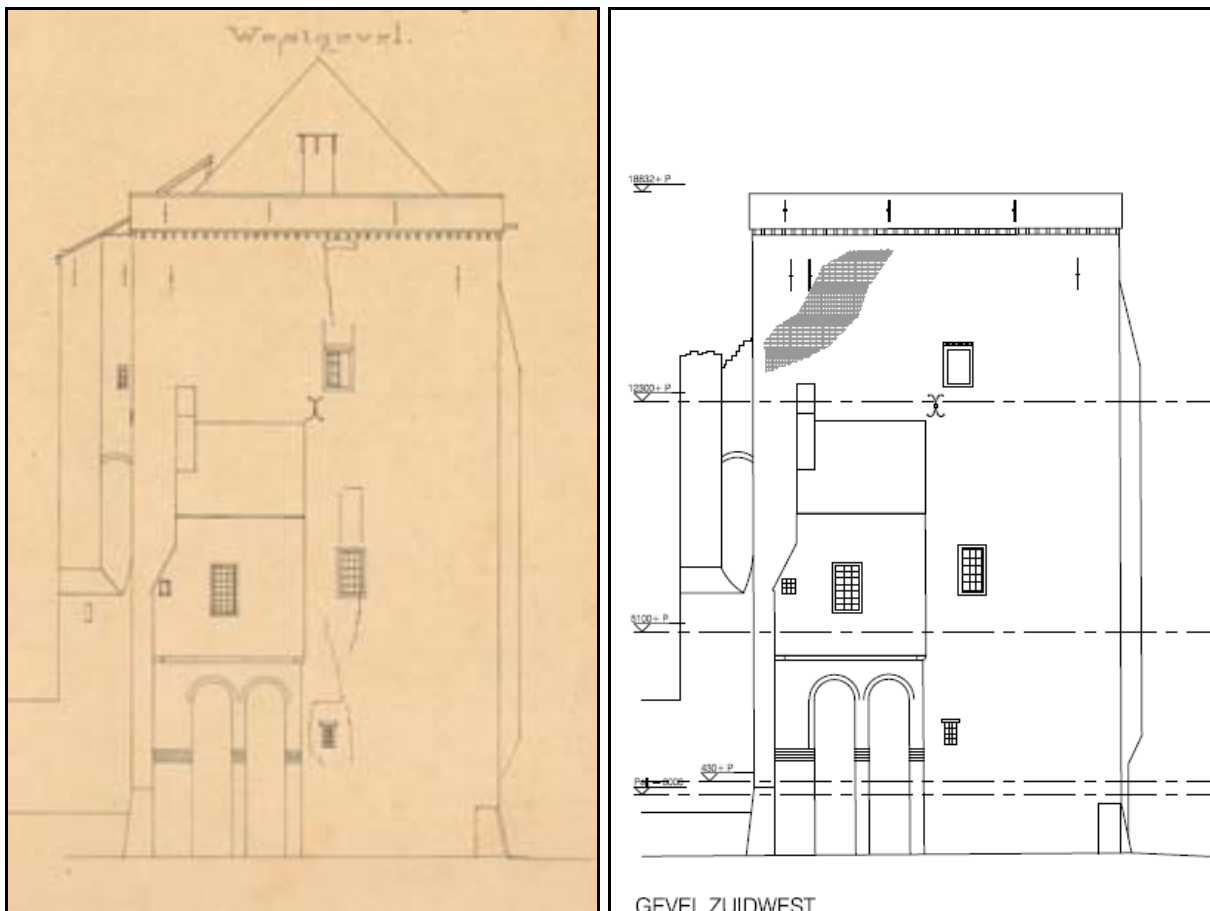
*De westgevel van kasteel De Nijenbeek, volgens opmetingen van Adolph Mulder (links, 1884) en Braaksma & Roos architectenbureau (rechts, 2010).*

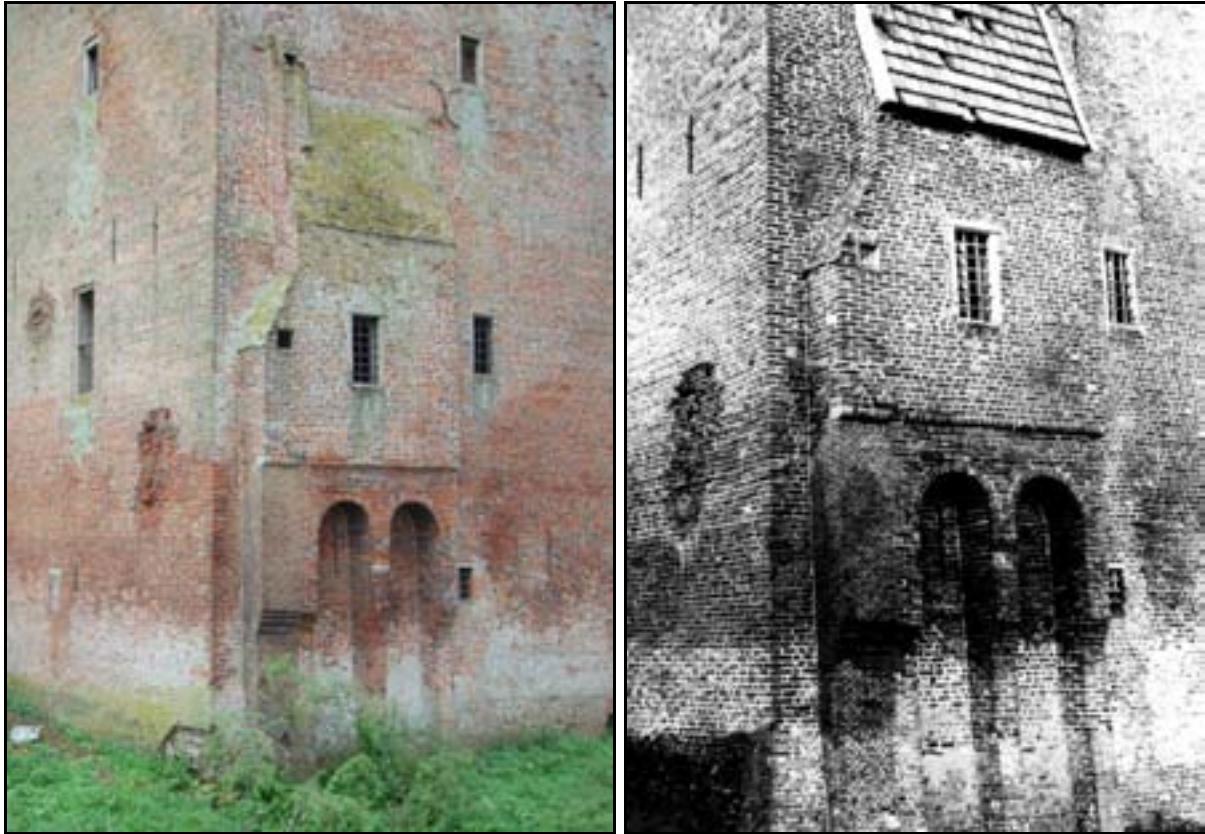
Links: overzicht van de uitkragende uitbouw van de voormalige zaal op de eerste verdieping, rustend op pilasters met rondbogen. Aan de linkerzijde bevindt zich een secundair toegevoegd privaat. De privaatkoker daaronder is een toevoeging uit de tweede helft van de 18<sup>de</sup> eeuw.

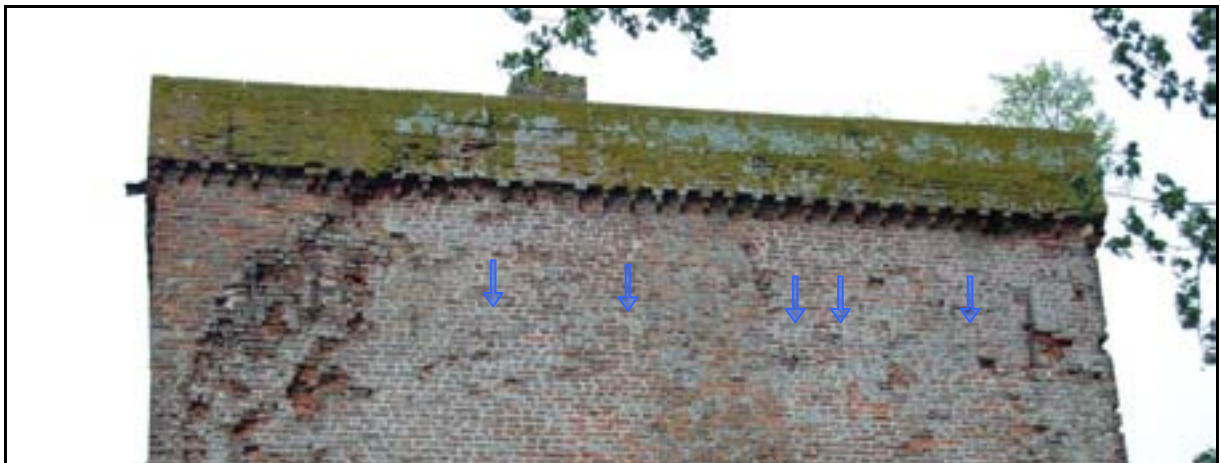
Overzicht van het bovenste deel van de westgevel, bestaande uit een uitkragende rand op een sierlijke tandlijst. Iets lager vallen enkele korte verticale bouwnaden te herkennen, die waarschijnlijk behoren bij een gekanteelde beëindiging van de woontoren(eerste bouwfase). Korte tijd later moet de woontoren verhoogd zijn. Op afstand zijn in het verweerde metselwerk geen verschillen te zien.

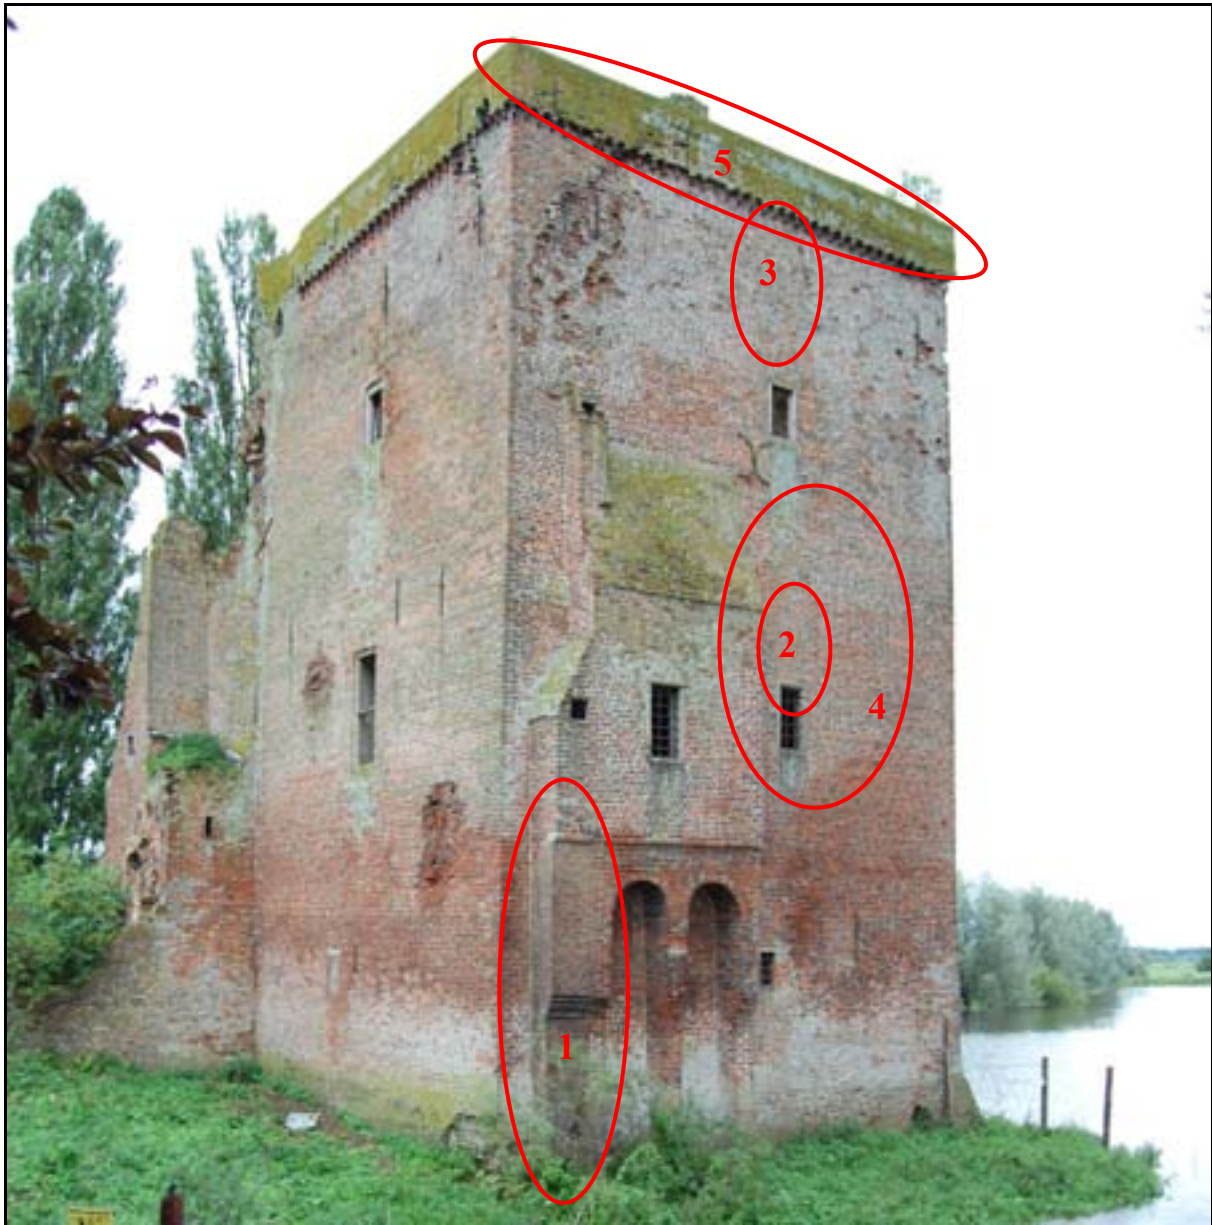
Overhoeks aanzicht van de westgevel. Met de rode ovalen zijn de voornaamste wijzigingen van na de Middeleeuwen aangegeven. Het privaat tegen de uitkragende aanbouw heeft in de late 18<sup>de</sup>-eeuw een koker gekregen (1). Boven het venster op de eerste verdieping bevonden zich volgens de opmeting van Adolph Mulder uit 1884 sporen van een hoger venster (2). Tegenwoordig vallen slechts verschillen in metselwerk te zien. Ook de sporen van het venster met ontlastingsboog ter hoogte van de zolderverdieping zijn door een 19<sup>de</sup>-eeuwse inboeting verdwenen (3). Ovaal 4 markeert een vermoedelijke vernieuwing van het metselwerk bij de aanleg van een muurkamer in de 14<sup>de</sup> eeuw. De muurkroon is vernieuwd in de late 18<sup>de</sup> of vroege 19<sup>de</sup> eeuw (5).
