# **Voorst, kasteel De Nijenbeek**

bouwhistorische opname

Opdrachtgever: A.J.H. Barones Van Lynden.  
Architect: Braaksma & Roos Architectenbureau  
Uitvoering: bureau voor bouwhistorisch onderzoek J.A. van der Hoeve.  
Onderzoekers: J.A. van der Hoeve en W. Friso.  
Onderzoekperiode: augustus tot oktober 2010.

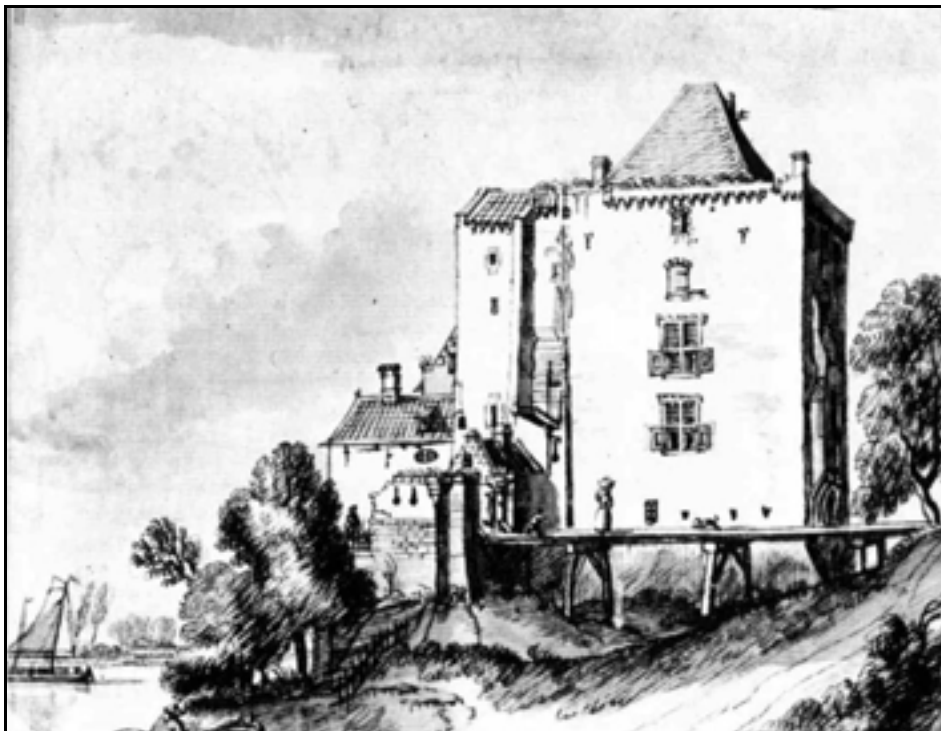
*Noordgevel van kasteel Nijenbeek, gewassen pentekening van Jan de Beijer uit 1744 (collectie Oudheidkundige Kring Voorst). Aan de rechterzijde is de westgevel nog net te zien, voorzien van een uitbouw op pilasters en bogen. Het privaat had nog geen gemetselde koker.*

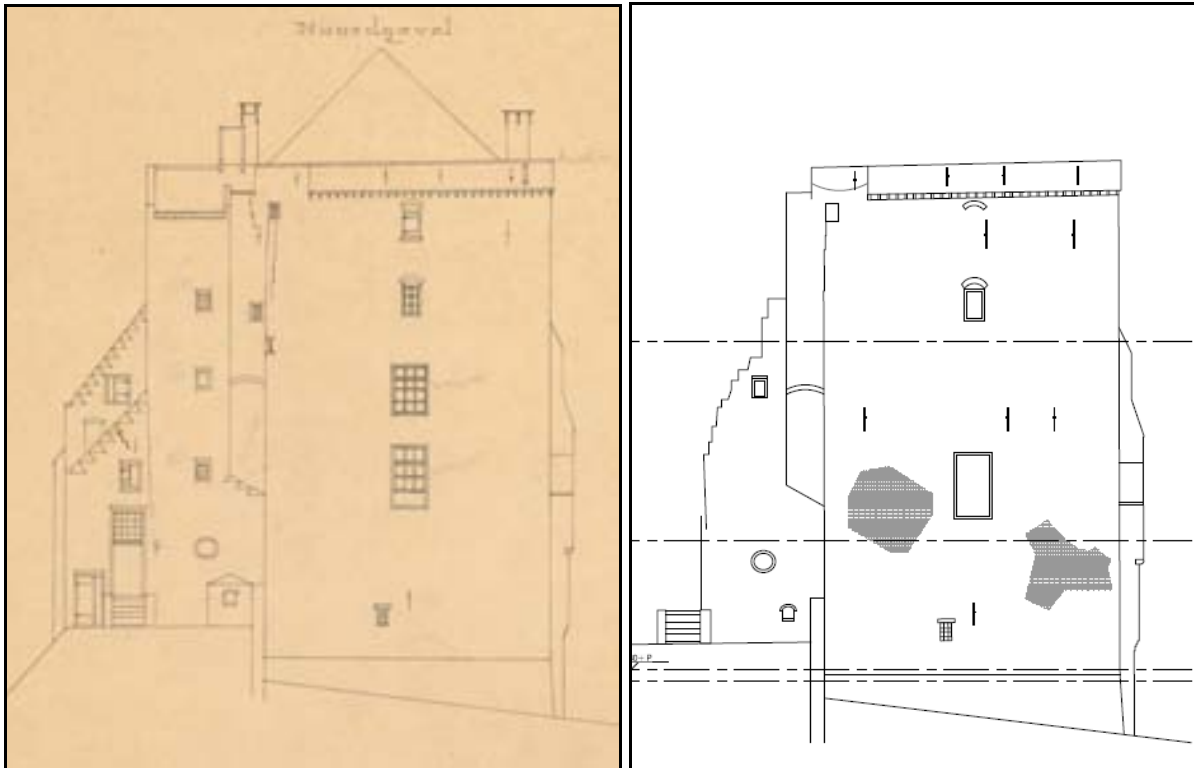
*De noordgevel van kasteel De Nijenbeek, volgens opmetingen van Adolph Mulder (links, 1884) en Braaksma & Roos architectenbureau (rechts, 2010).*

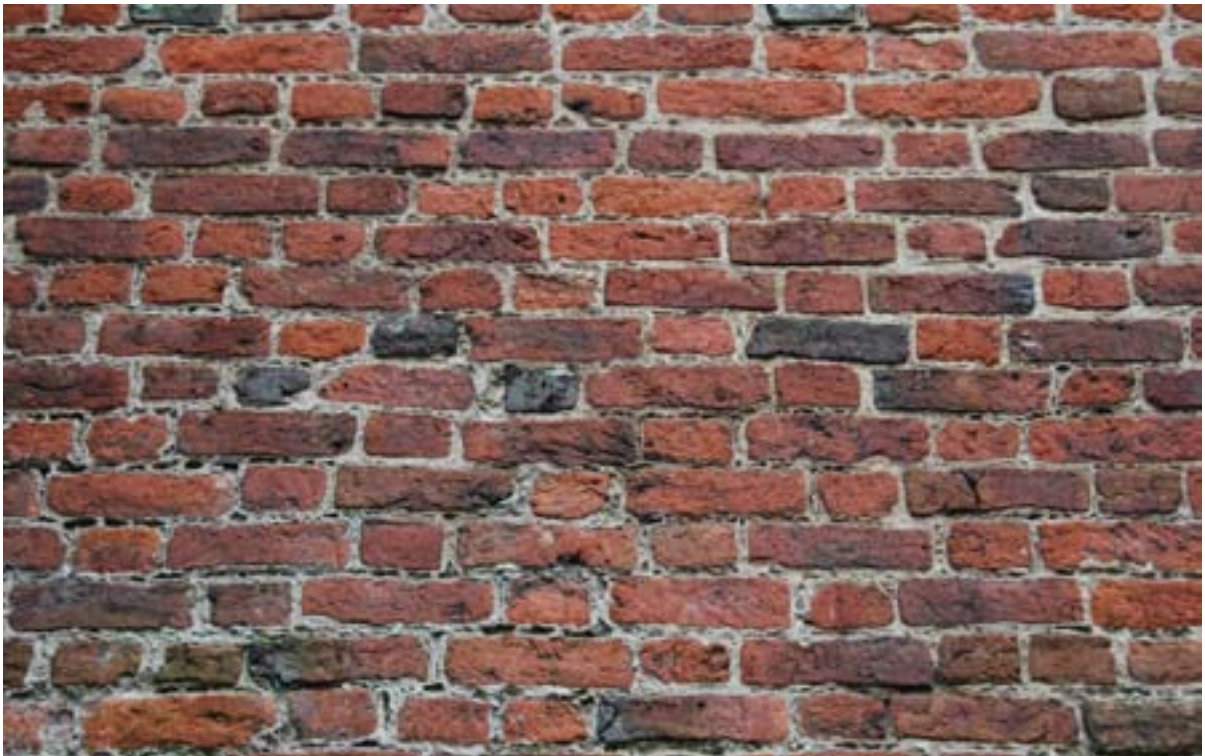
*Detail van het metselwerk aan de voet van de noordgevel, gemetseld in Vlaams verband.*

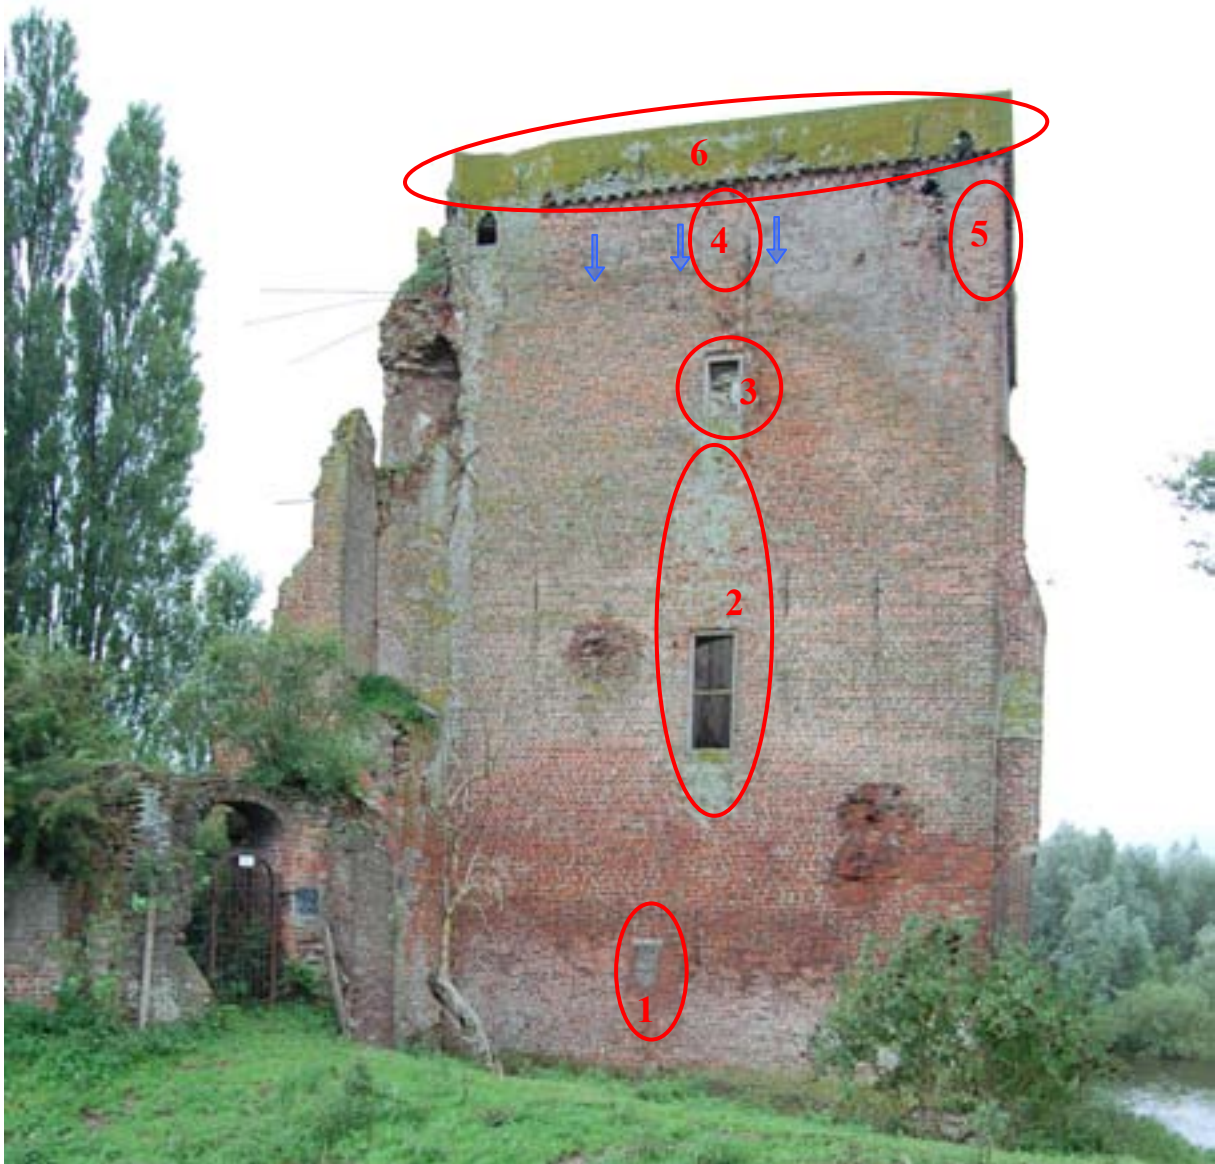
Overzicht van de noordgevel. De blauwe pijlen markeren de kantelen van de 13<sup>de</sup>-eeuwse woontoren. Met de rode ovalen zijn de voornaamste wijzigingen van na de Middeleeuwen aangegeven. Het keldervenster hoort vermoedelijk tot de oorspronkelijke opzet (13<sup>de</sup> eeuw), maar het kozijntje is vernieuwd in de 17<sup>de</sup> of 18<sup>de</sup> eeuw (1). Op de eerste verdieping is in de late 19<sup>de</sup> eeuw een nieuw venster geplaatst. Daarboven vallen de sporen van een dichtgezet venster te zien, behorend bij de tussenverdieping (2). Het venster op de tweede verdieping is in een eerdere fase vernieuwd (3). De vensteropening wordt afgedekt door een segmentboog. Vlak onder de lijst is een dichtgemetseld venster zichtbaar, eveneens met een getoogde bovenzijde (4). Bij nummer 5 is een ingeboete hoek zichtbaar. De muurkroon is vernieuwd in de late 18<sup>de</sup> of vroege 19<sup>de</sup> eeuw (6).

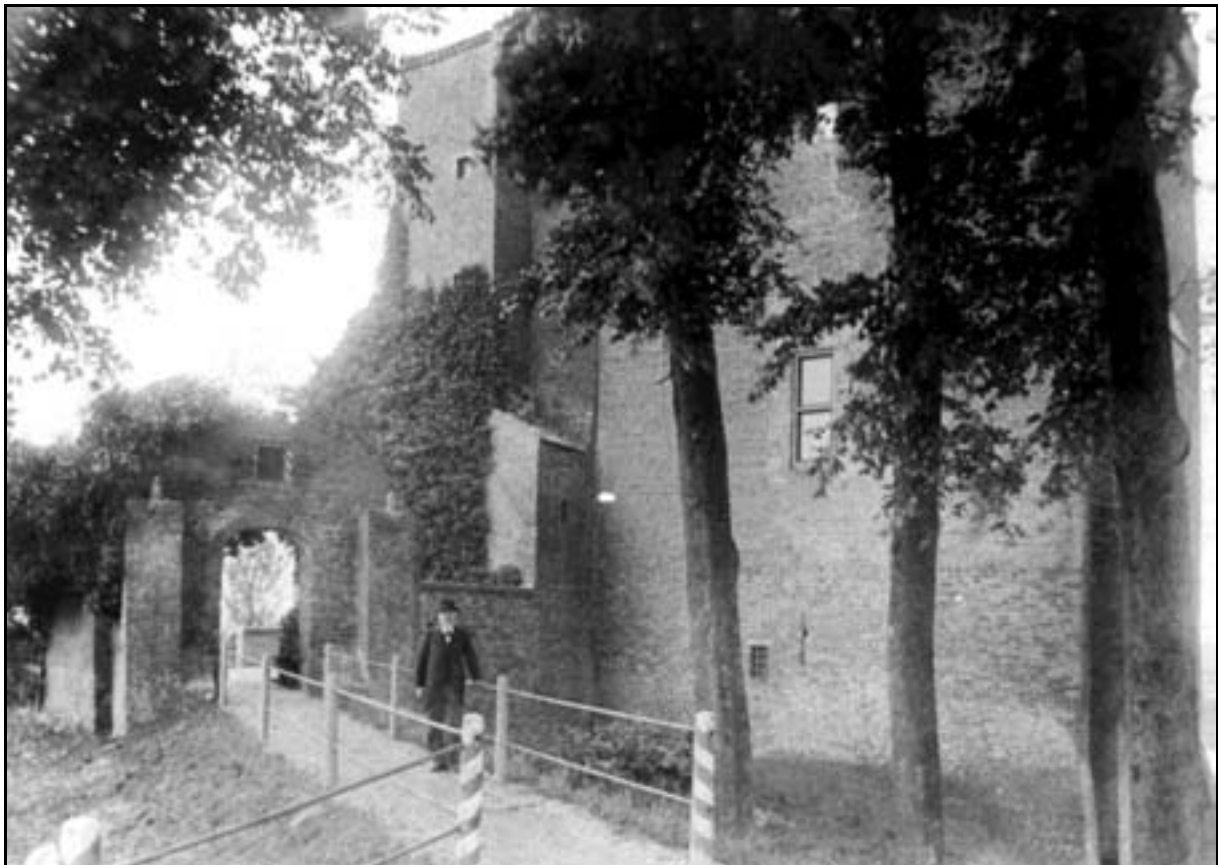
*De noordgevel omstreeks 1900, na voltooiing van de restauratiewerkzaamheden en vernieuwing van de vensters (collectie Oudheidkundige Kring Voorst). Op deze foto vallen de toen recente inboetingen rondom het venster op de eerste verdieping goed te zien, evenals de dichtzetting erboven.*

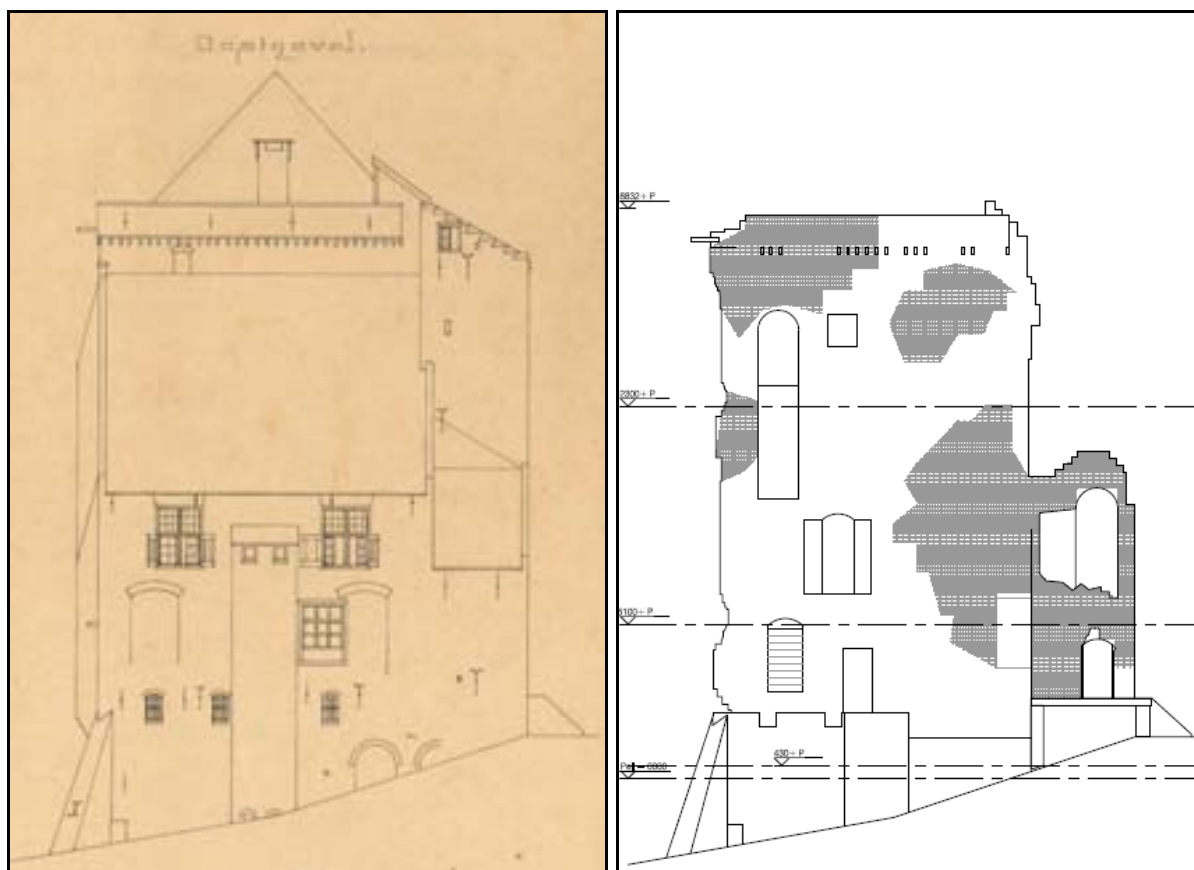
*De oostgevel van kasteel De Nijenbeek, volgens opmetingen van Adolph Mulder (links, 1884) en Braaksma & Roos architectenbureau (rechts, 2010). Op de opmetingstekening van Mulder valt de aanbouw tegen de oostgevel nog te herkennen.*

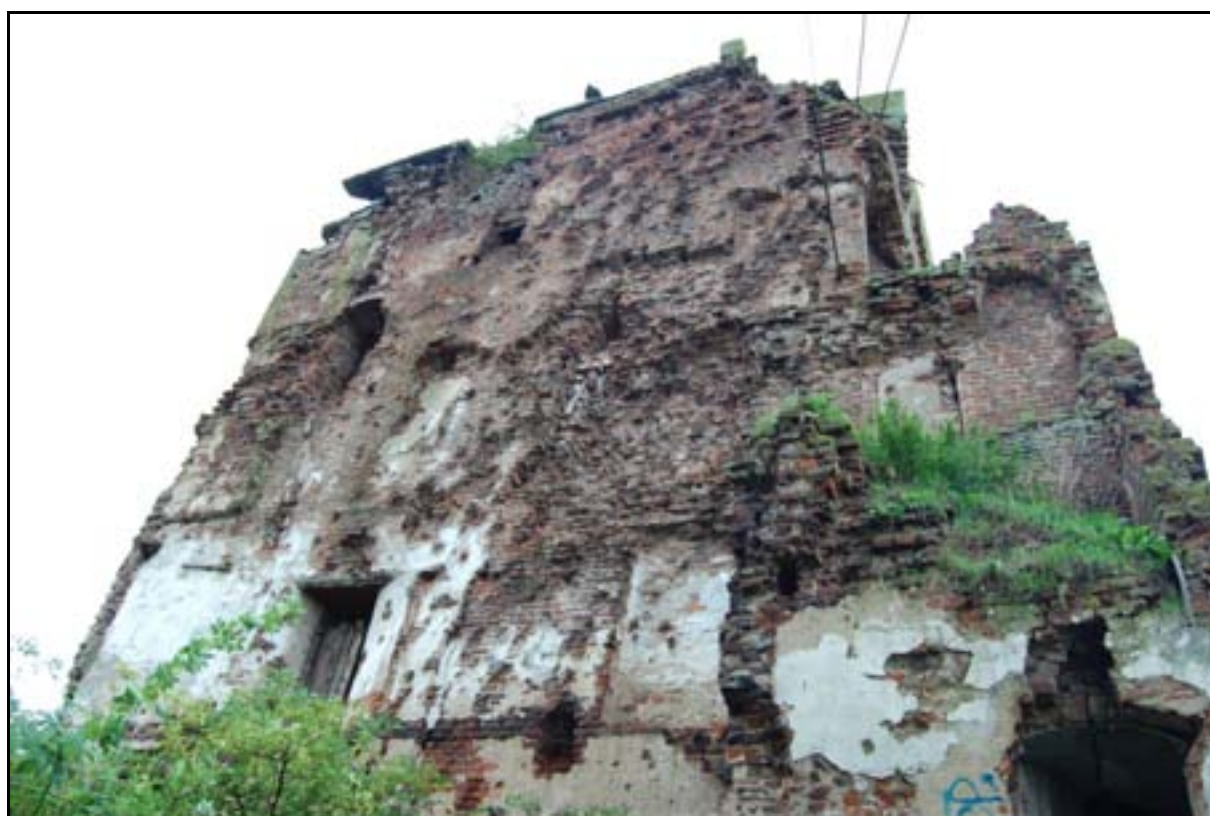
*Overzicht van de oostgevel van de woontoren (links) en de traptoren (rechts).*

De oostgevel is radicaal veranderd door de vernietiging en instorting van de aanbouw aan die zijde tijdens de Tweede Wereldoorlog. Sedertdien is de oorspronkelijke gevel van de woontoren weer zichtbaar, echter voorzien van resten van interieur-afwerkingen, doorgangen, ingehakte nissen en inkassingen en vooral veel oorlogsschade. Deze gevel valt niet of nauwelijks te analyseren zonder steigers.

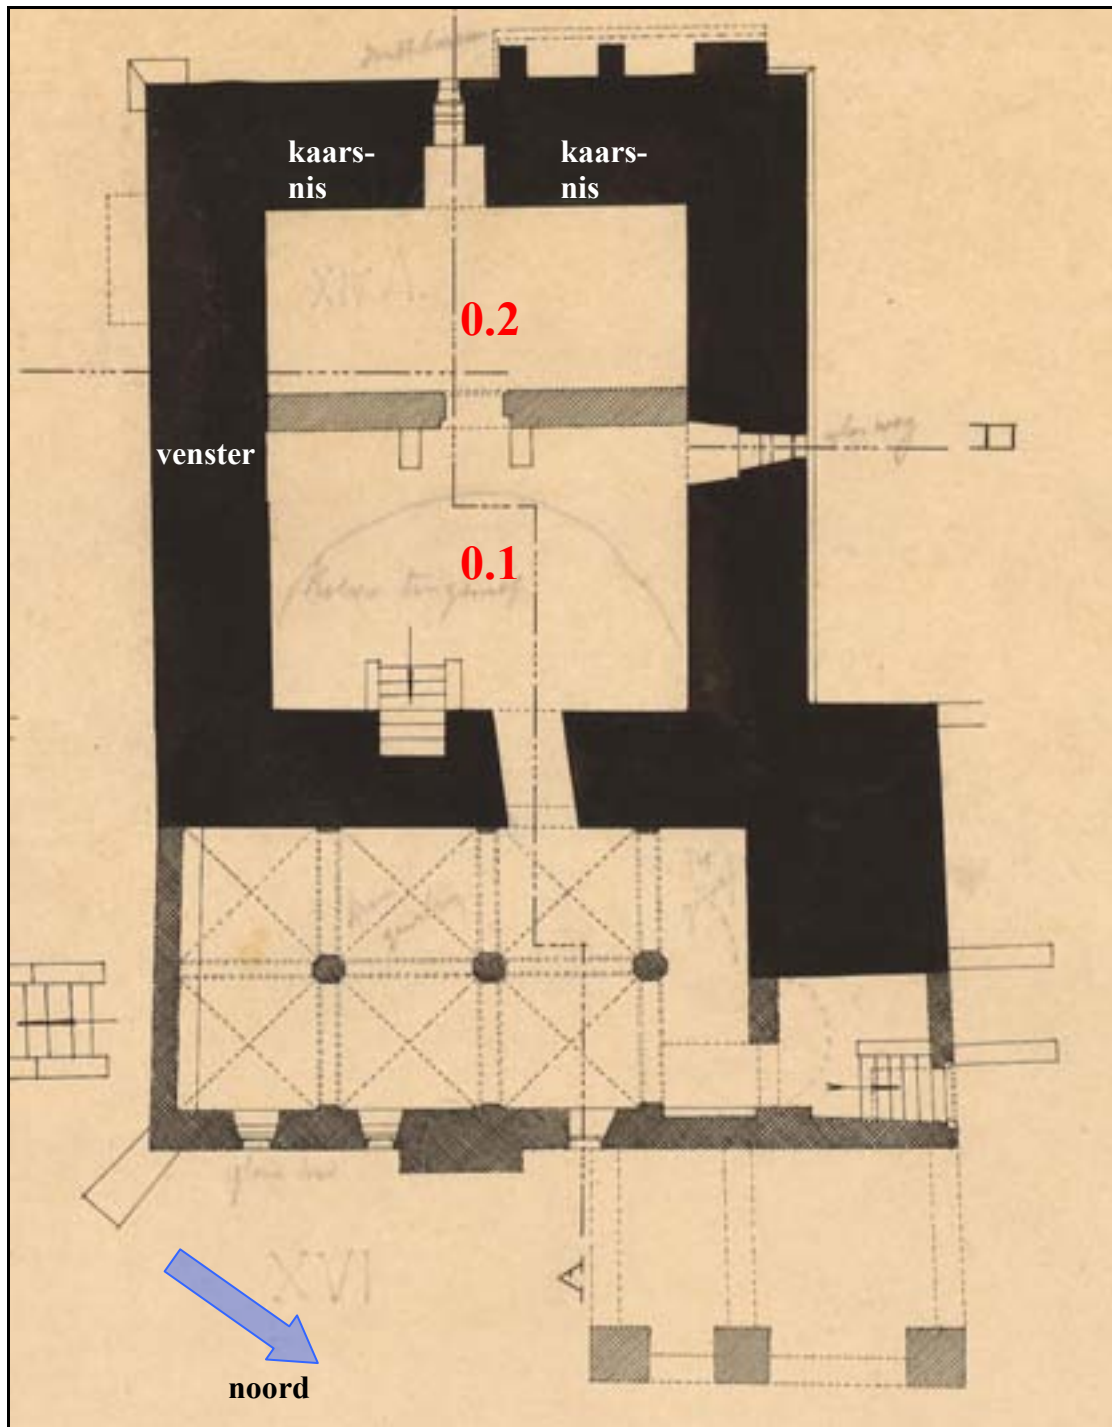
Plattegrond van de begane grond, volgens een opmeting van Adolph Mulder uit 1884. Tegen de oostgevel staat de aanbouw (onderzijde van de afbeelding) getekend, die in de Tweede Wereldoorlog vrijwel tot op de grond toe is vernietigd.

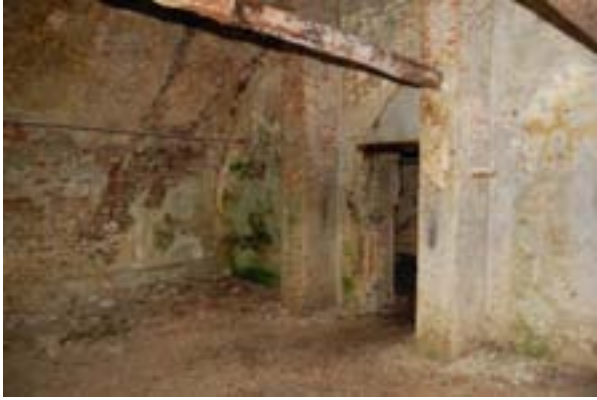
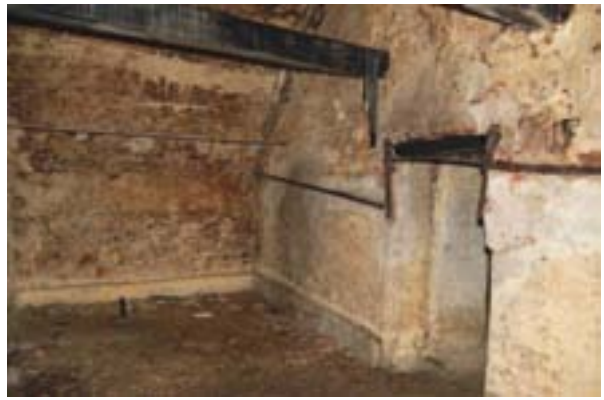
Links: overzicht van de voorste ruimte van de begane grond (ruimte 0.1), gezien naar de tussenwand. Ter weerszijden van de doorgang bevinden zich twee steunberen. Op de voorgrond is een trekstang herkenbaar.

Rechts: overzicht van de achterste ruimte van de begane grond (ruimte 0.2), gezien naar de tussenwand. Op de foto zijn twee houten trekankers zichtbaar. Evenwijdig aan de tussenwand loopt een ijzeren trekanker, die op ingenieuze wijze over de doorgang is omgeleid.

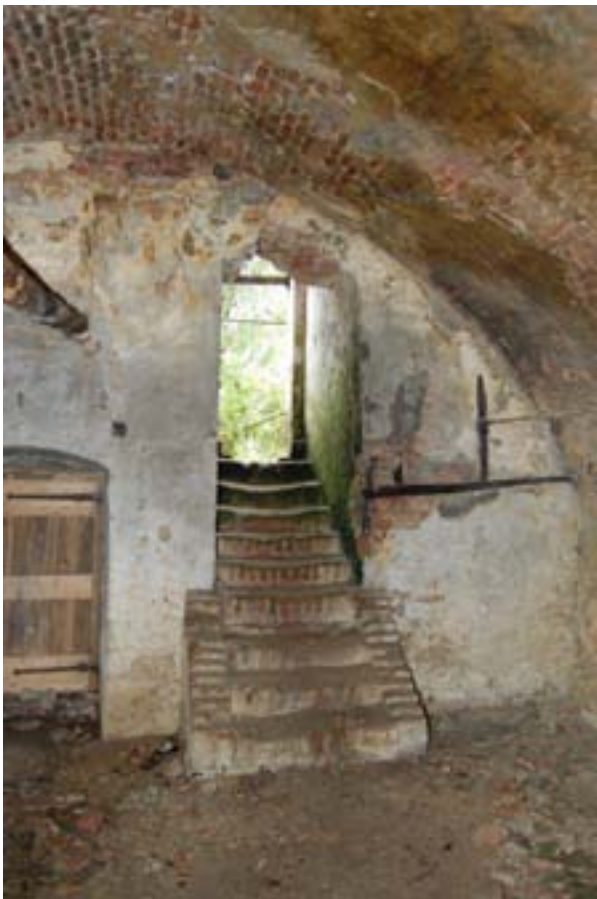
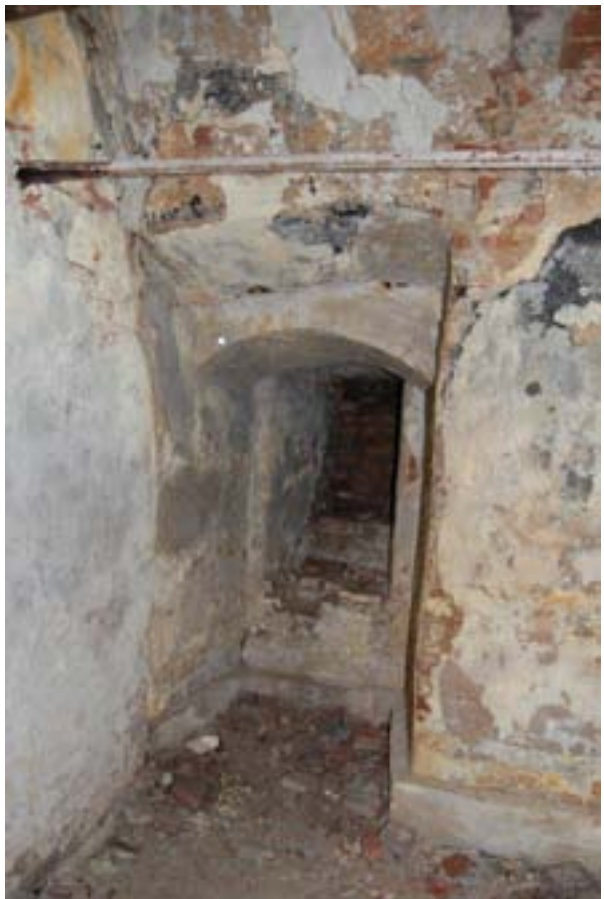
Links: overzicht van de entree tot de begane grond vanuit de bel-etage van de aanbouw (ruimte 0.1).

Rechts: overzicht van het getrapte venster in de noordgevel (ruimte 0.1), recent dichtgemetseld tegen insluiping. Links is de tussenwand herkenbaar, die pal naast dit venster aansluit.

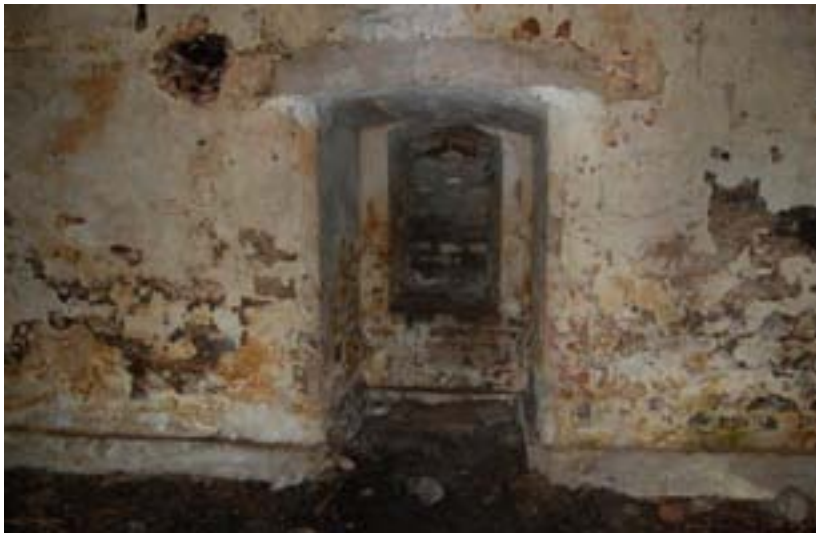
*Overzicht van het venster in de westwand van de kelder.*

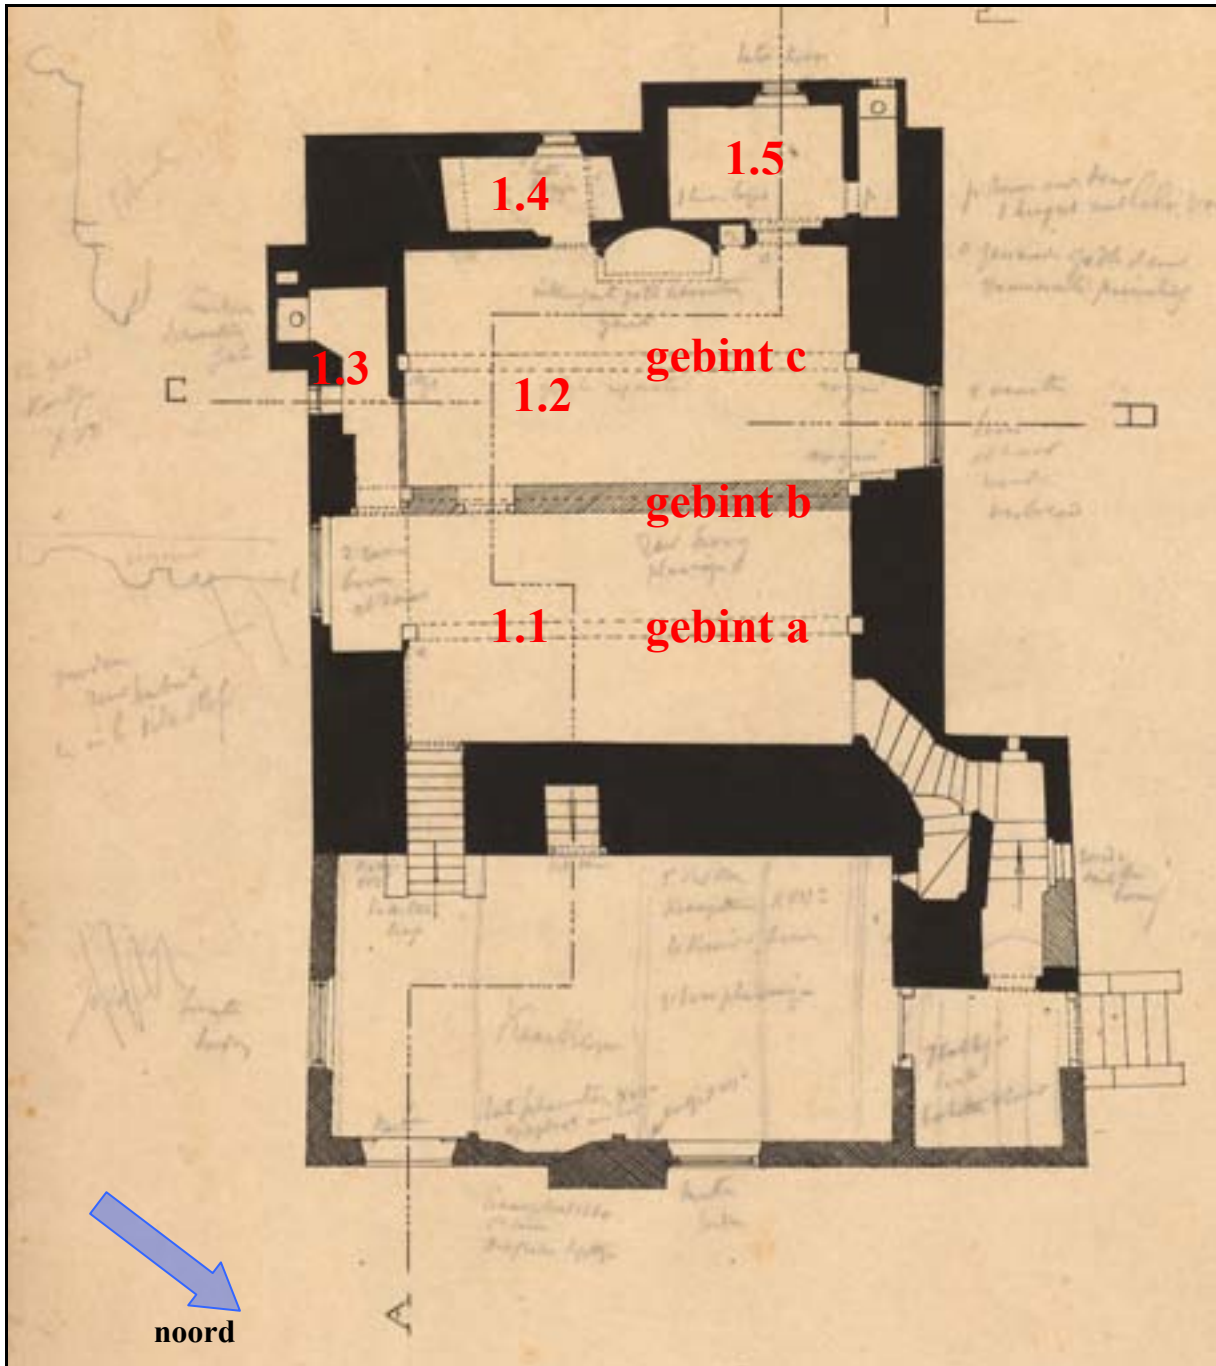
Plattegrond van de eerste verdieping, volgens een opmeting van Adolph Mulder uit 1884. Tegen de oostgevel staat de aanbouw getekend (onderzijde van de afbeelding), die in de Tweede Wereldoorlog vrijwel tot op de grond toe is vernietigd.

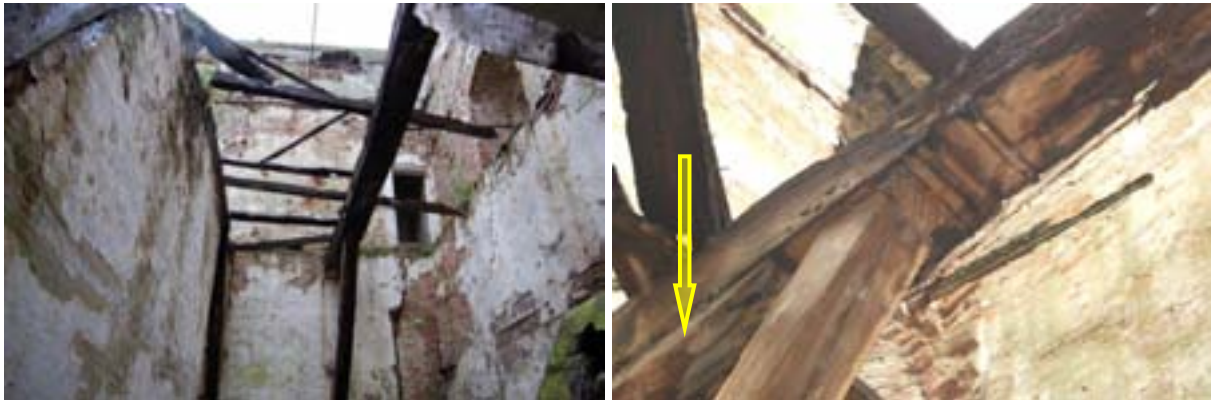
Links: overzicht van de balklaag boven ruimte 1.1 op de eerste verdieping, bestaande uit gebinten en kinderbinten. Links is de dwarsmuur onder het middelste gebint zichtbaar (gebint b).

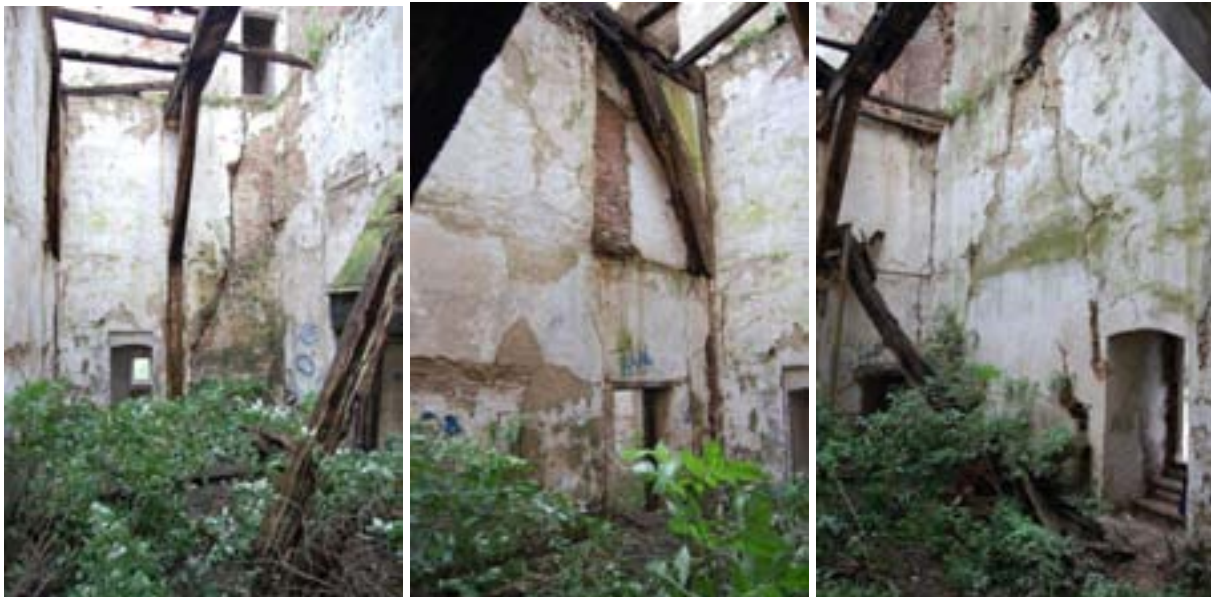
Links: overzicht van de balklaag boven ruimte 1.2 op de eerste verdieping, bestaande uit gebinten en kinderbinten. Midden op de foto is gebint a herkenbaar.

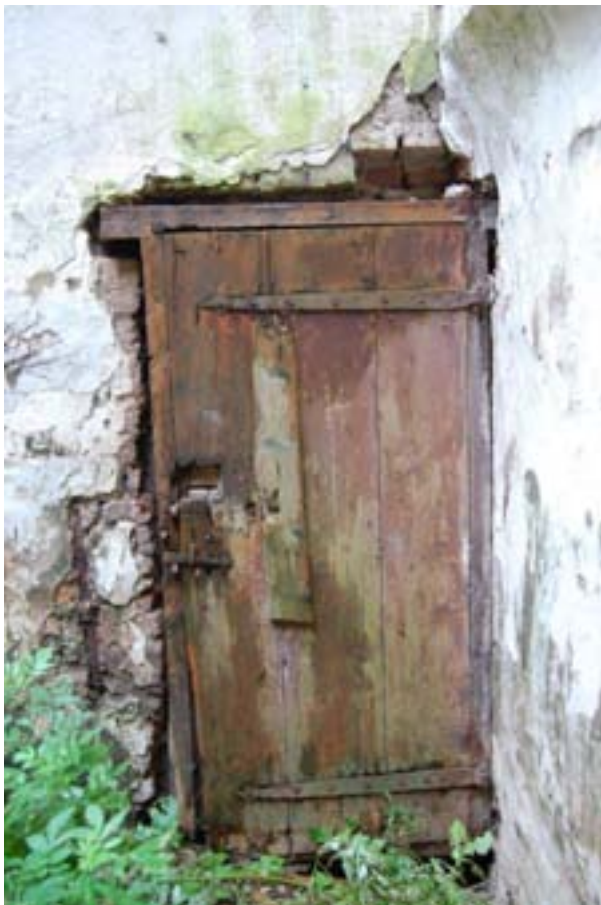
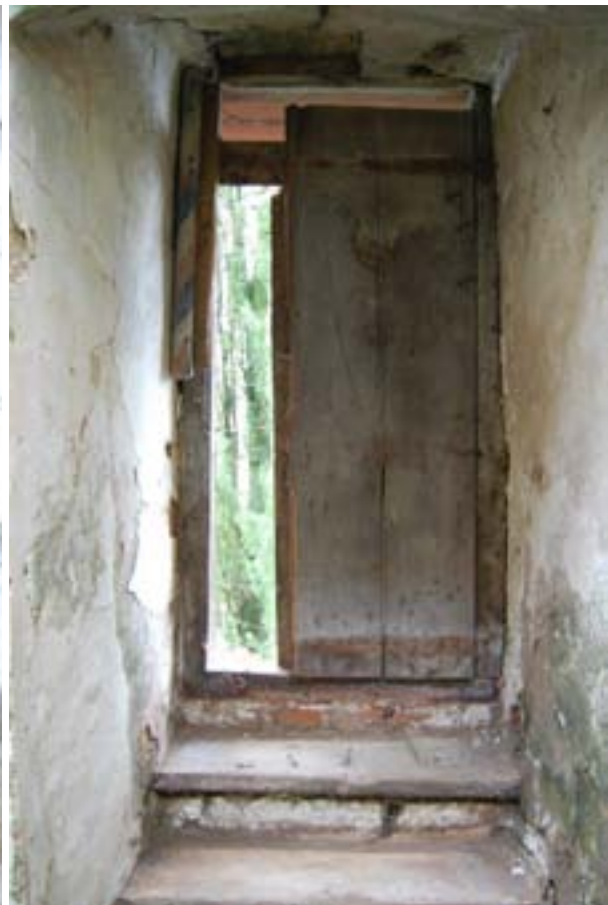
*Links: doorgang tussen de eerste verdieping van de woontoren (ruimte 1.1) en de bel-etage van de aanbouw tegen de oostgevel. De opgeklampte deur is uitgevoerd in grenenhout (17<sup>de</sup> eeuw?).*

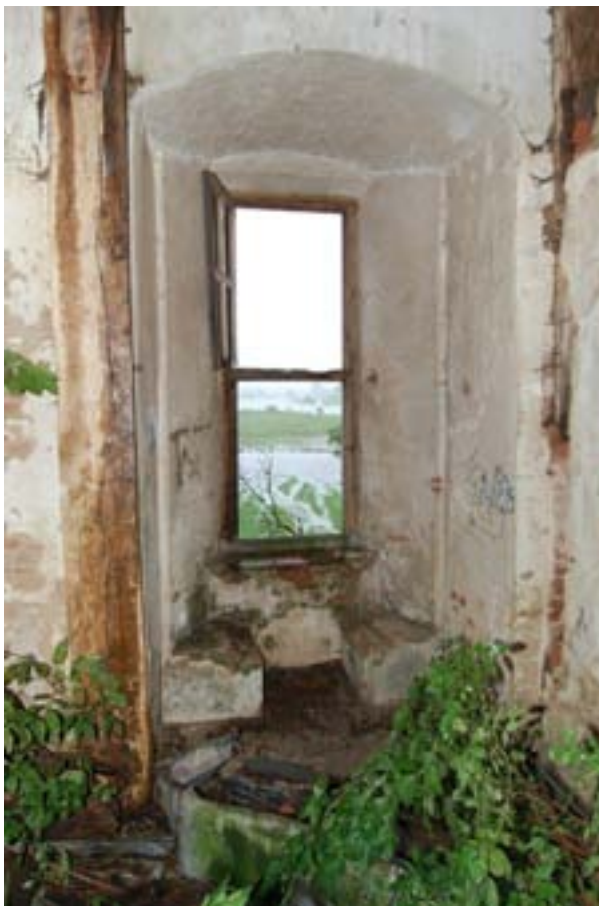
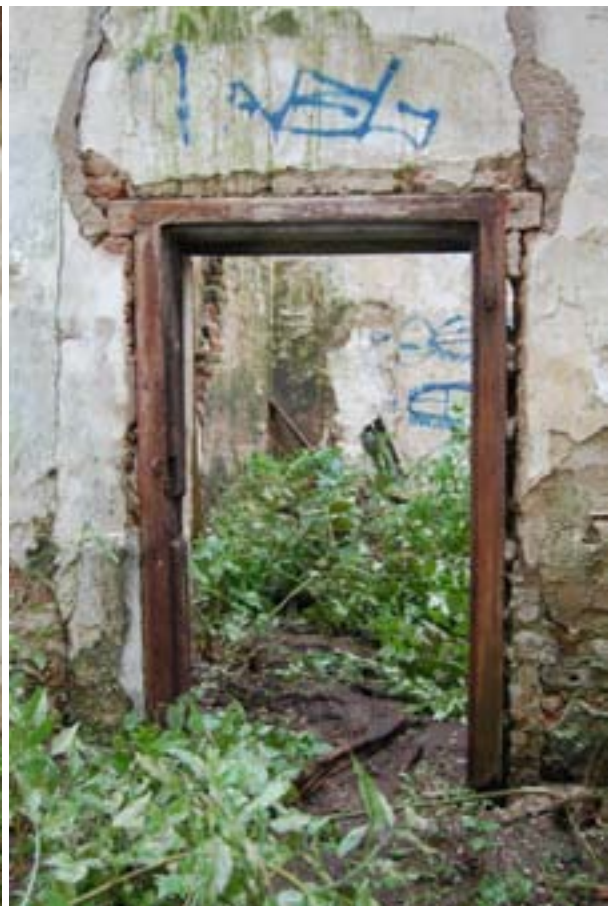
Links: de vensternis in ruimte 1.2. Deze nis heeft zijn huidige vorm gekregen in de late 19<sup>de</sup> eeuw, toen dit venster werd geplaatst als vervanger van een breder venster met schuifraam (dat weer een vervanging was van een kruisvenster). Bij de reconstructie van de gebintstijl heeft men de schuine of kwartronde verkanting van deze nis moeten dichtzetten. Op deze foto valt ook op dat de gebintstijl veel te lang is. De originele gebintstijlen eindigden ongeveer 1,5 meter boven het vloerniveau.

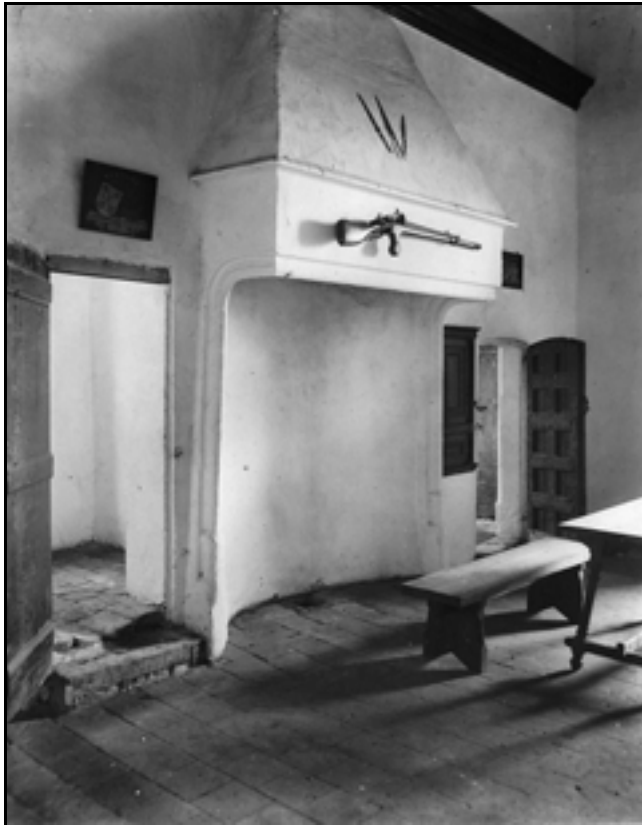
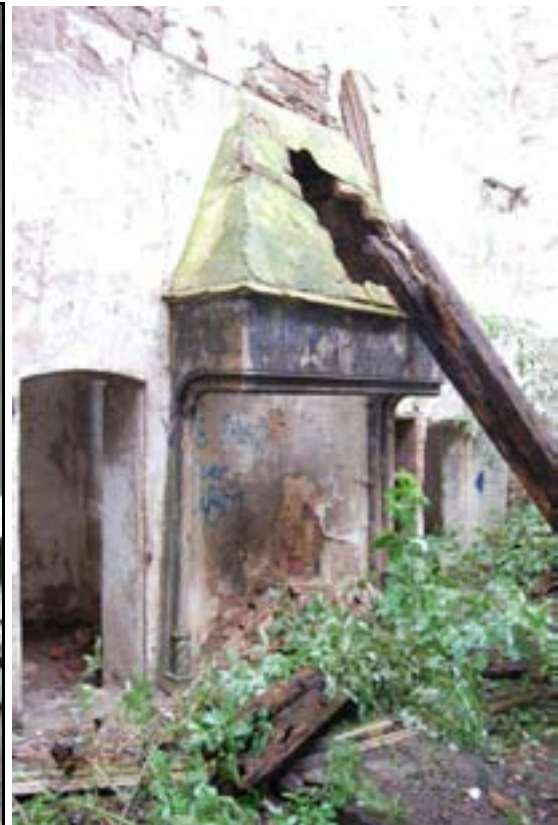
Links: ongedateerde oude foto van ruimte 1.2 (Rijksdienst voor het Cultureel Erfgoed). Op de boezem van de schouw hangen drie speren, die volgens Edelman bij opgravingen gevonden zijn (zie bijlage 1). Rechts van de schouw bevindt zich een muurkastje, dat vermoedelijk omstreeks 1900 is toegevoegd. Rechts: overzicht van de laatgotische schouw in ruimte 1.2.

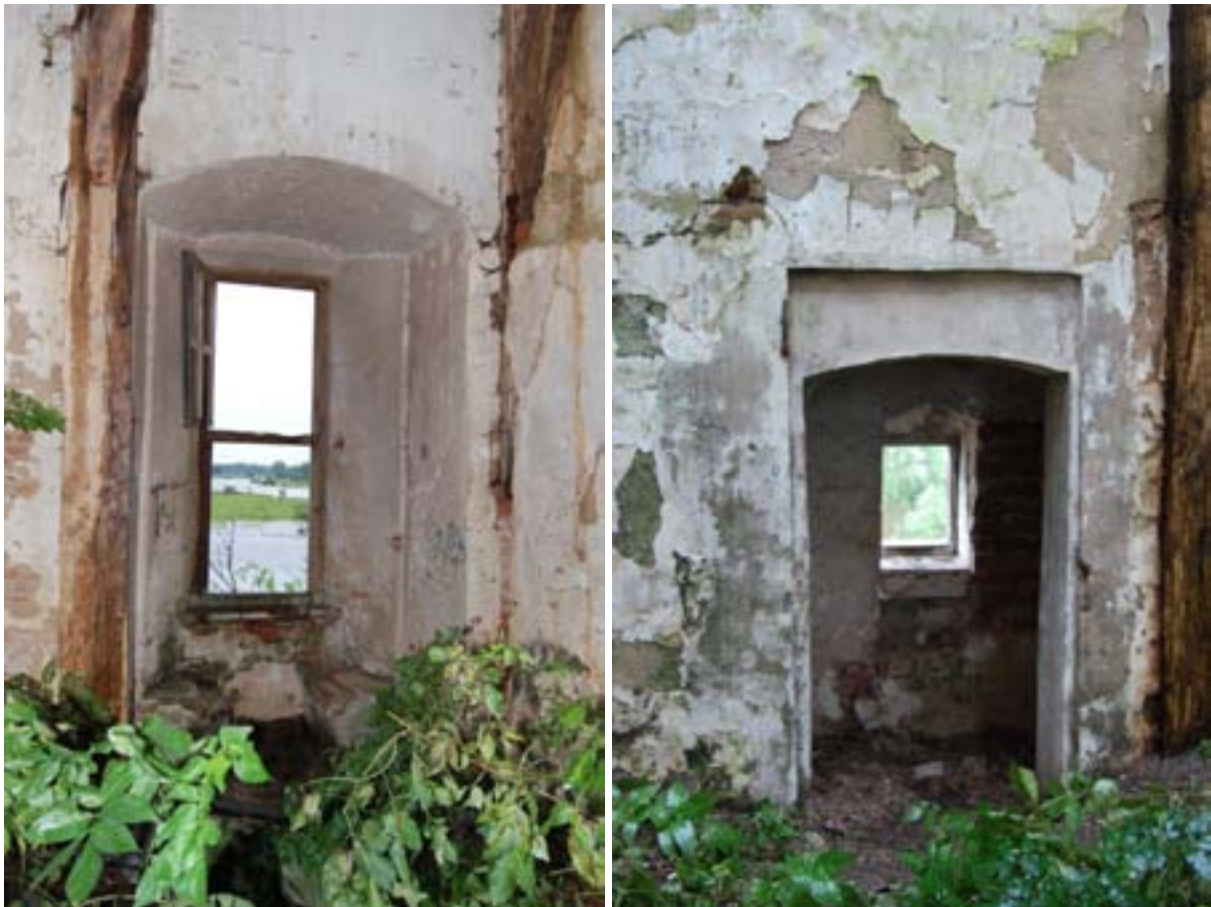
Links: de vensternis in de noordgevel van ruimte 1.2. Deze nis heeft zijn huidige vorm gekregen in de late 19<sup>de</sup> eeuw, toen dit venster werd geplaatst als vervanger van een breder venster met schuifraam (vervanging van een kruisvenster).

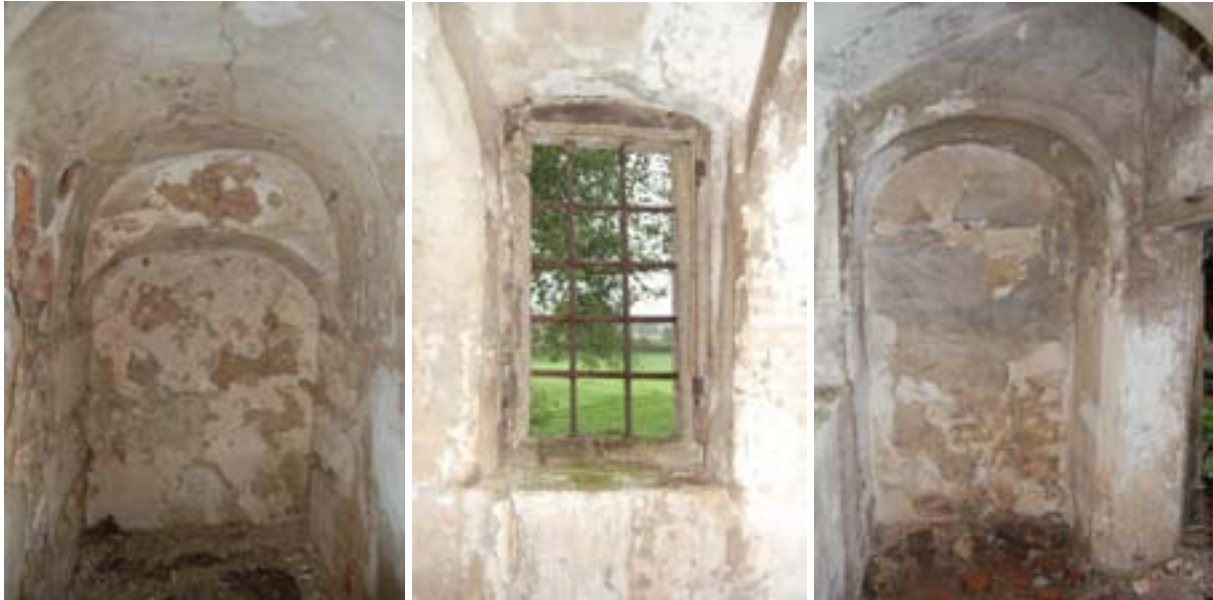
*Links: overzicht van ruimte 1.4, gezien naar het zuiden (links). Op de foto is het tongewelf herkenbaar, evenals de getoogde nis in de kopgevel.*

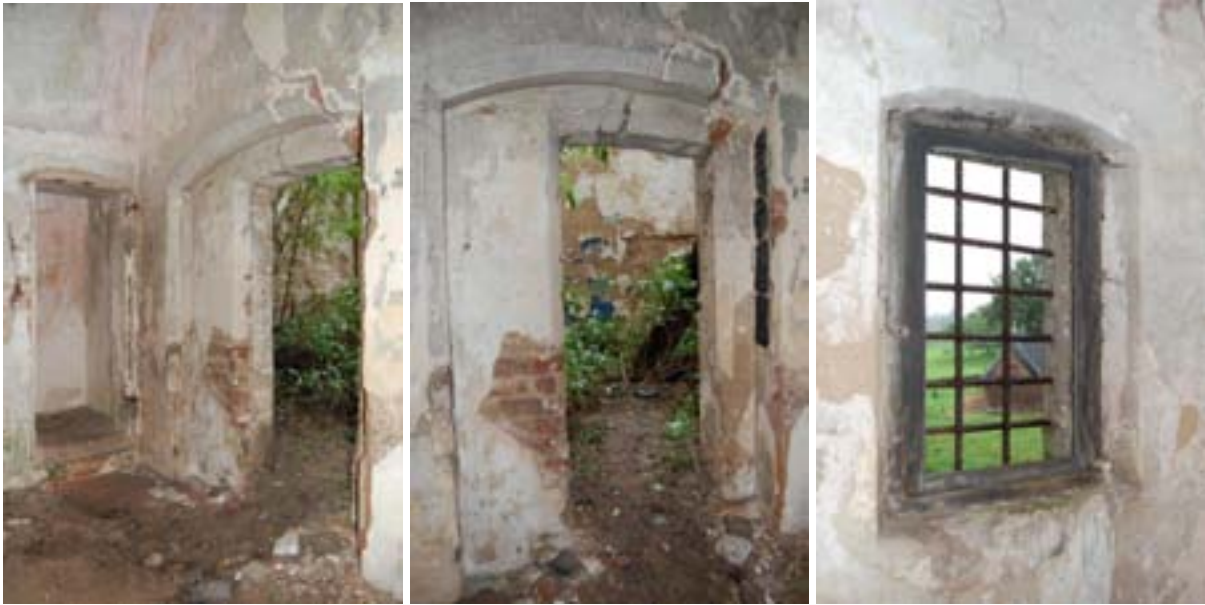
Links: overzicht van ruimte 1.5, gezien naar het noordoosten. Links op de foto is de entree tot het secundair gebouwde privaat zichtbaar (15<sup>de</sup> eeuw), rechts de nis met de entree tot ruimte 1.2.

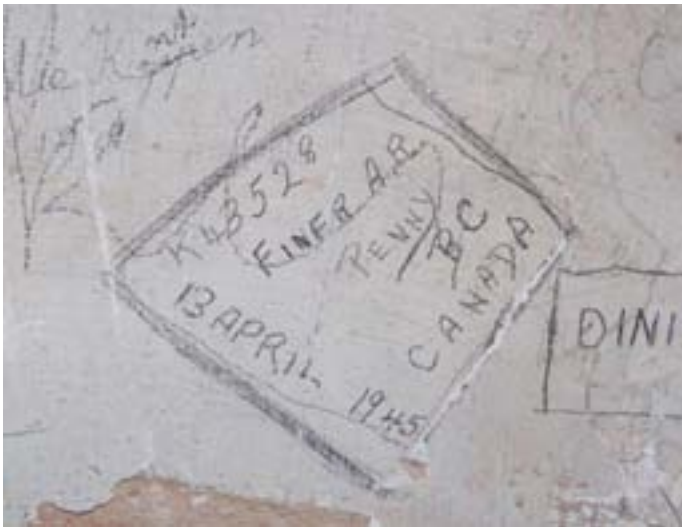
*Detail van het stucwerk in ruimte 1.5, voorzien van potloodteksten van bezoekers na 1945. Op deze foto is een tekst van een Canadese soldaat zichtbaar, daterend van 13 april 1945.*

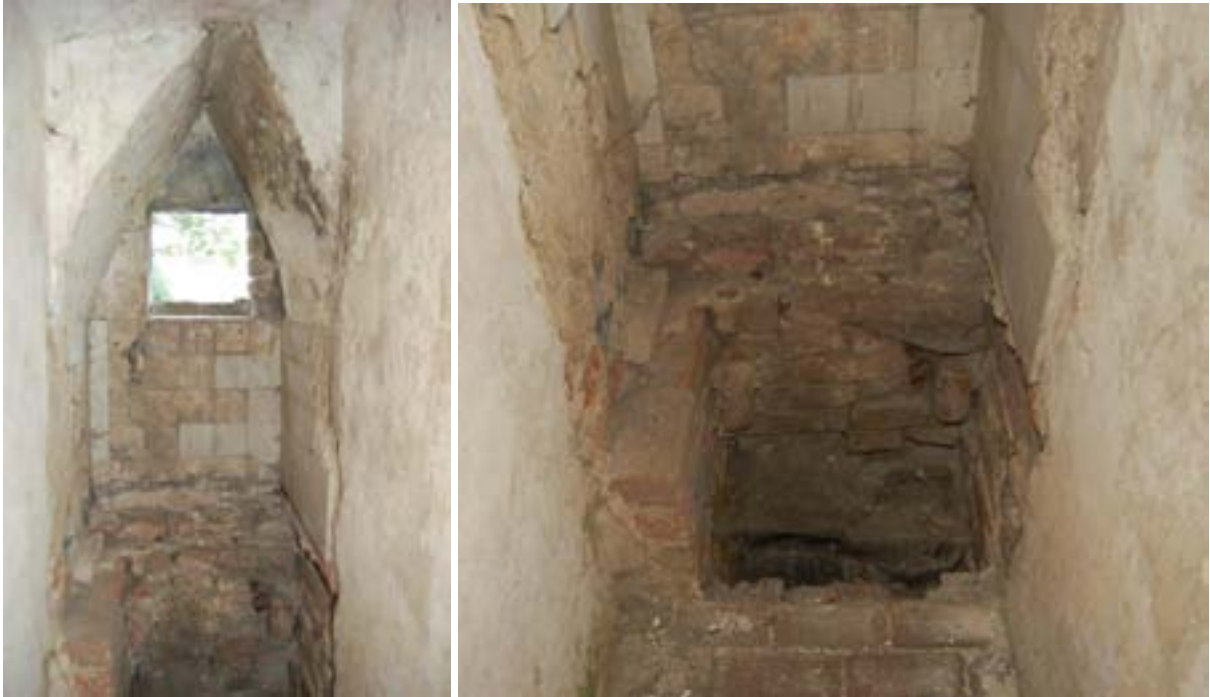
Links: overzicht van de privaatnis met het spitsboogvormige gewelf (ruimte 1.5). De houten zitting is verdwenen. De wanden zijn bekleed met witte geglazuurde tegels.

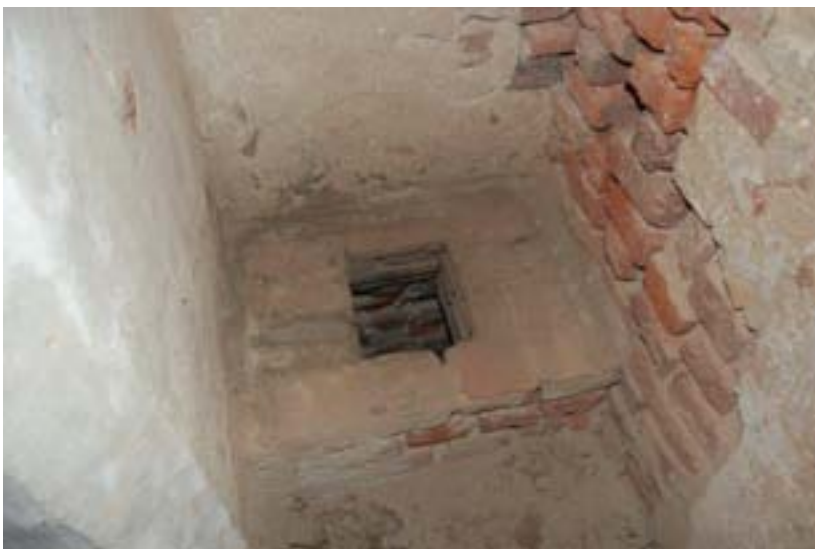
*Privaat in de nis van ruimte 1.3. Ook hier is de zitting verdwenen. De privaatkoker is wel behouden.*
