# **Voorst, kasteel De Nijenbeek**

bouwhistorische opname

Opdrachtgever: A.J.H. Barones Van Lynden.  
Architect: Braaksma & Roos Architectenbureau  
Uitvoering: bureau voor bouwhistorisch onderzoek J.A. van der Hoeve.  
Onderzoekers: J.A. van der Hoeve en W. Friso.  
Onderzoekperiode: augustus tot oktober 2010.

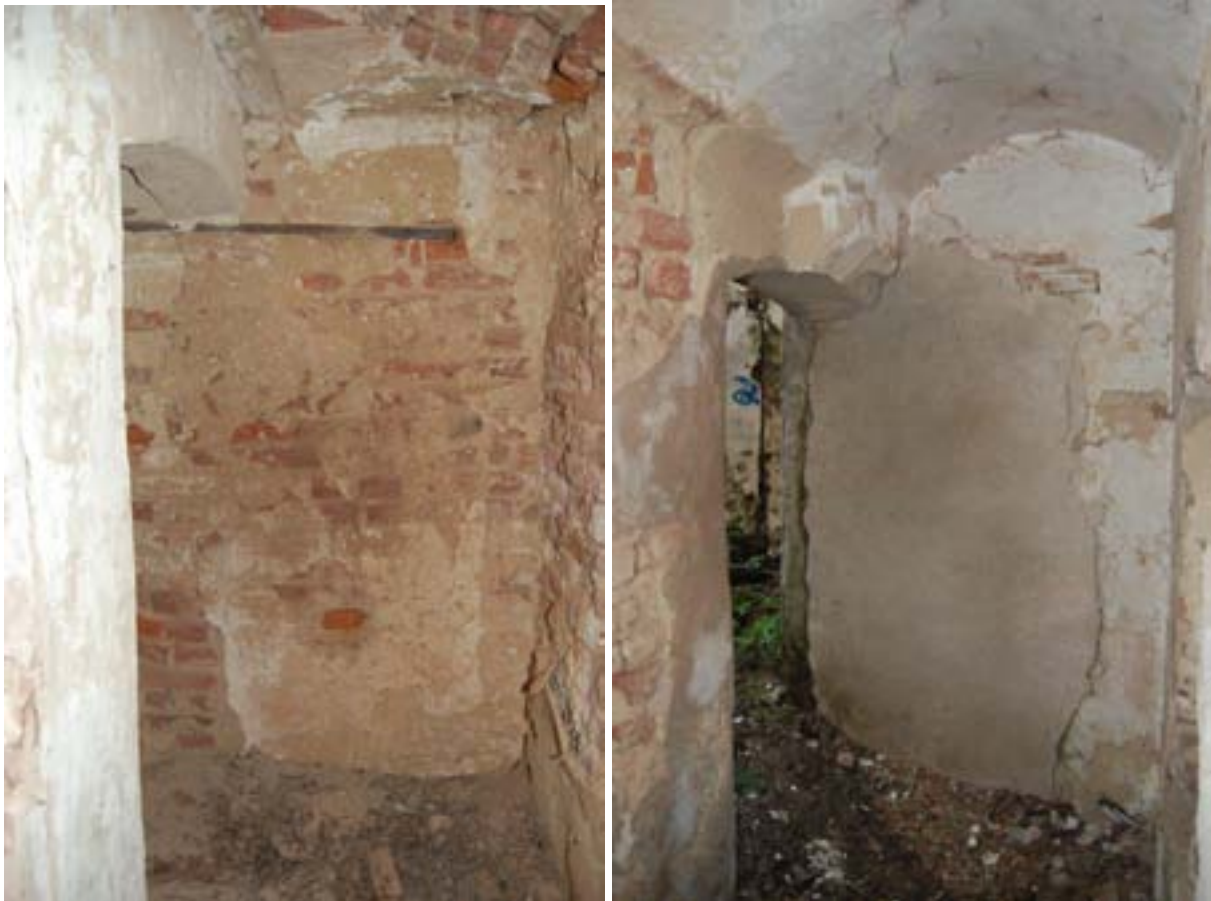
*Links: overzicht van de voorruimte van het privaat (ruimte 1.3), gezien naar het westen. Links is nog net de privaatnis zichtbaar, voorzien van een eigen segmentboogvormig gewelf. Rechts is uitgehakte muurwerk herkenbaar.*

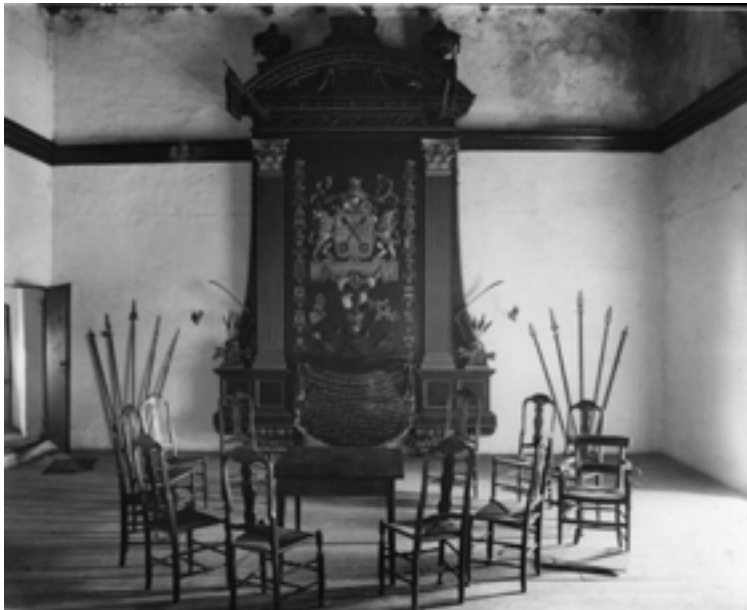
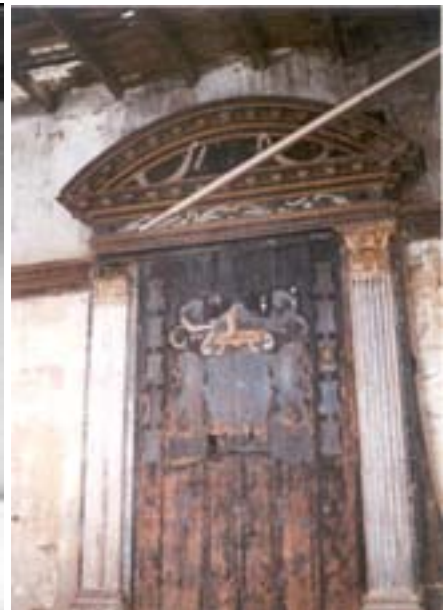
Links: de 'ridderzaal' op de tweede verdieping in de vroege 20<sup>ste</sup> eeuw (fotocollectie Rijksdienst voor het Cultureel Erfgoed). Het rouwbord hing op de westelijke wand van de tweede verdieping.  
Rechts: het onttakelde rouwbord in de jaren negentig van de 20<sup>ste</sup> eeuw (collectie Oudheidkundige Kring Voorst).

De tweede verdieping was voor de Tweede Wereldoorlog een ongedeelde ruimte, de zogenaamde ridderzaal. Deze ridderzaal had een balklaag van moer- en kinderbinten, voorzien van consoles. Deze balklaag is grotendeels ingestort. De moerbalken kunnen origineel zijn, de kinderbinten stamden vrijwel zeker uit de late 19<sup>de</sup> eeuw (circa 1880?). De consoles zijn in dezelfde periode gereconstrueerd naar 17<sup>de</sup>-eeuws model, mogelijk gebaseerd op vondsten ter plekke.

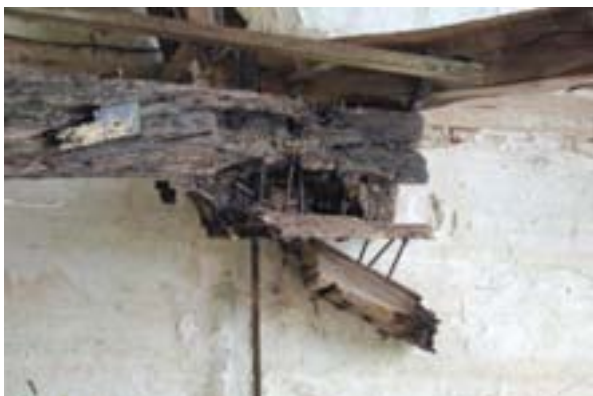
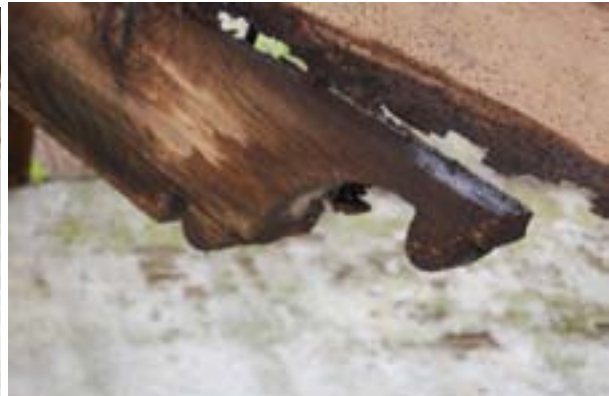
Links: een van de moerbalken van de tweede verdieping, voorzien van een console naar 17<sup>de</sup>-eeuws model. De balklaag is ingestort en enkele moerbalken met consoles liggen op de eerste verdieping. Voor de herkenbaarheid is de foto een kwartslag naar rechts gedraaid.  
Rechts: detail van een console naar 17<sup>de</sup>-eeuws model (tweede verdieping). Vermoedelijk is dit een 19<sup>de</sup>-eeuwse kopie.

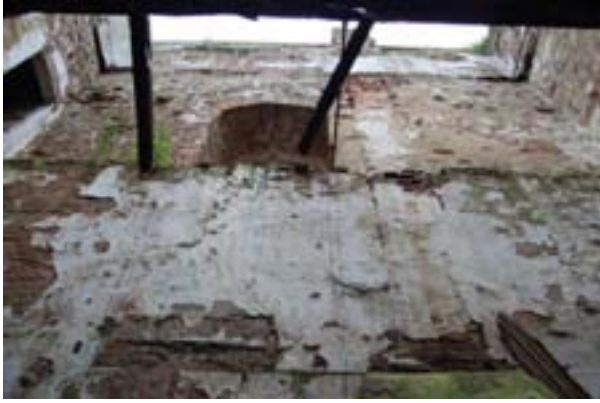
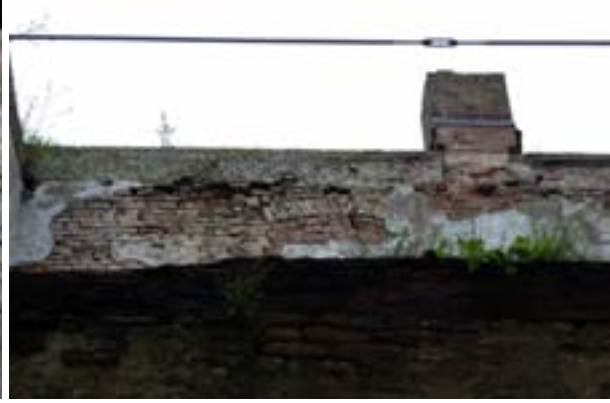
*Binnenaanzicht van de westgevel. Op de tweede verdieping is een grote rondboognis met een venster (linkerfoto) herkenbaar, een ingehakt rookkanaal van de laatgotische schouw op de eerste verdieping en een dichtgezette nis (rechterfoto).*

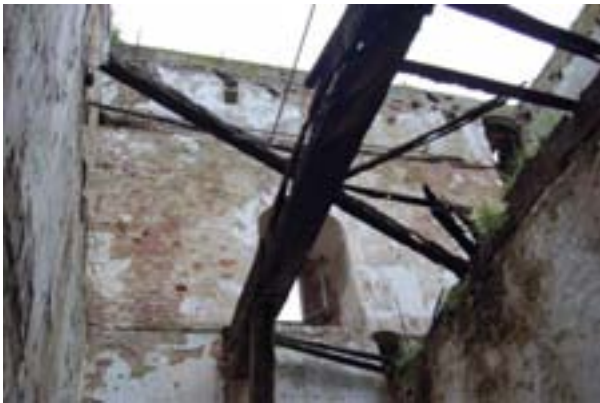
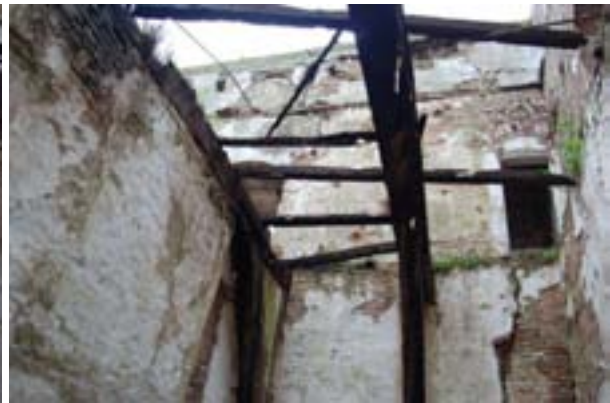
*Binnenaanzicht van de zuidgevel. Op de tweede verdieping zijn onder andere een grote rondboognis met een venster (linkerfoto) en de toegang tot een privaat (rechterfoto) herkenbaar. Vlak onder de muurkroon bevinden zich inkassingen voor de samengestelde balklaag. Alle balken zijn ingestort. Ongeveer anderhalve meter lager is de aftekening van een profiellijst herkenbaar.*

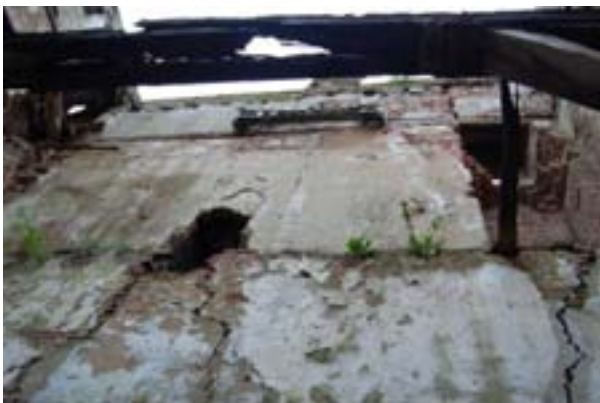
*Binnenaanzicht van de oostgevel. Links van het midden van de foto is een ingehakt rookkanaal herkenbaar, midden boven de taps toelopende scheuren van de verdwenen grote schouw op de eerste verdieping. Rechts is een doorgang naar de eerste verdieping van de aanbouw tegen de oostgevel zichtbaar.*

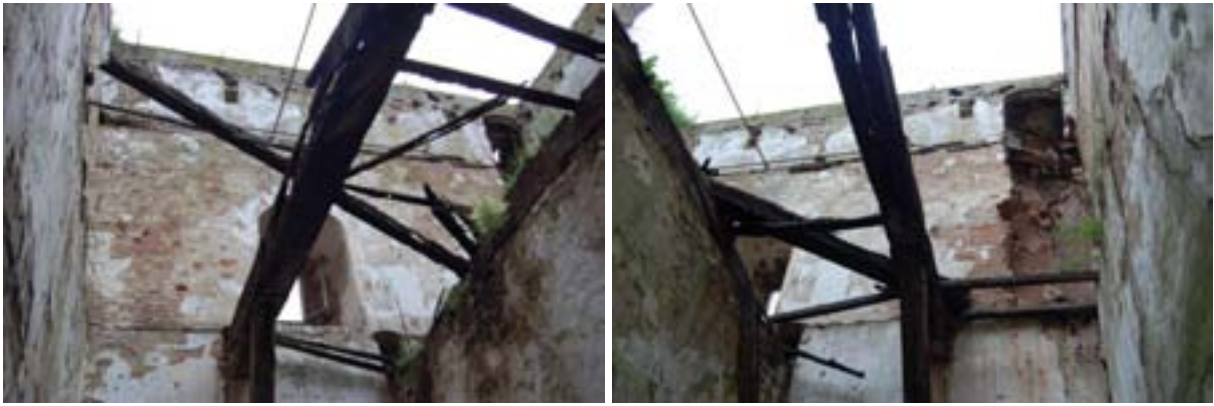
*Binnenaanzicht van de noordgevel. Op de tweede verdieping zijn onder andere een grote rondboognis met een venster (linkerfoto) en de toegangen vanuit het trappenhuis (rechterfoto) herkenbaar. Omdat ook de tweede verdieping lange tijd een tussenvloer kende, zijn er twee boven elkaar geplaatste toegangen in het trappenhuis herkenbaar. Vlak onder de muurkroon bevinden zich inkassingen voor de samengestelde balklaag. Alle balken zijn ingestort. Ongeveer anderhalve meter lager is de aftekening van een profiellijst herkenbaar.*

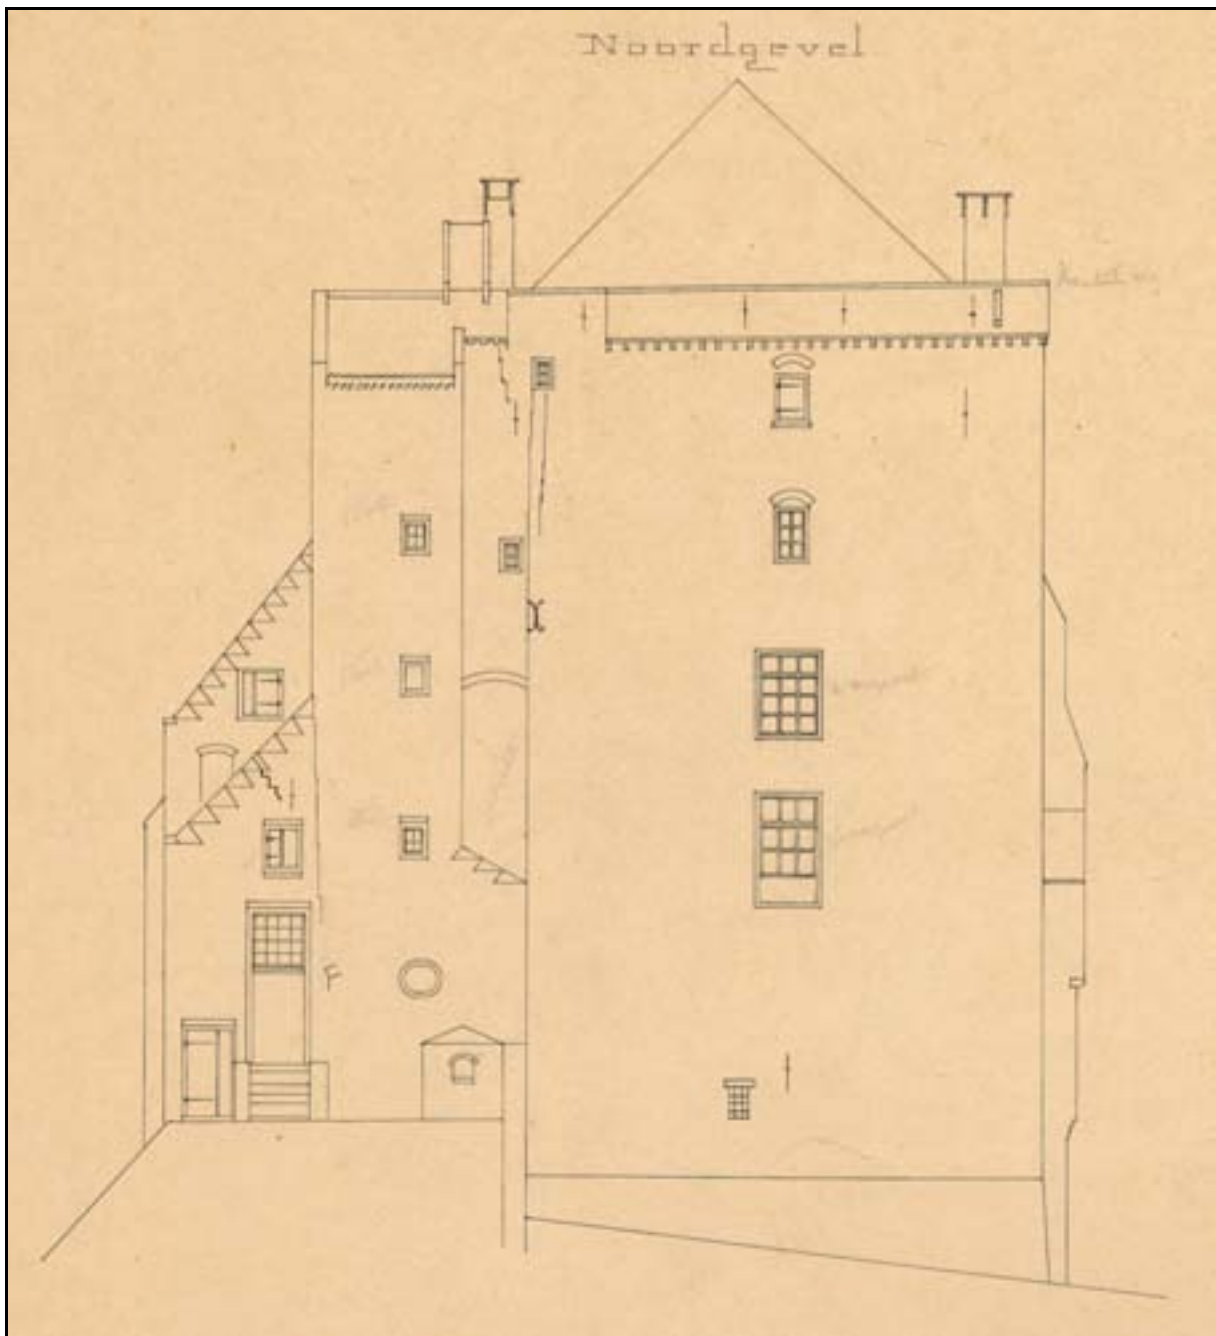
*Aanzicht van de noordgevel, volgens een opmeting van Adolph Mulder uit 1884 (Rijksdienst voor het Cultureel Erfgoed).*

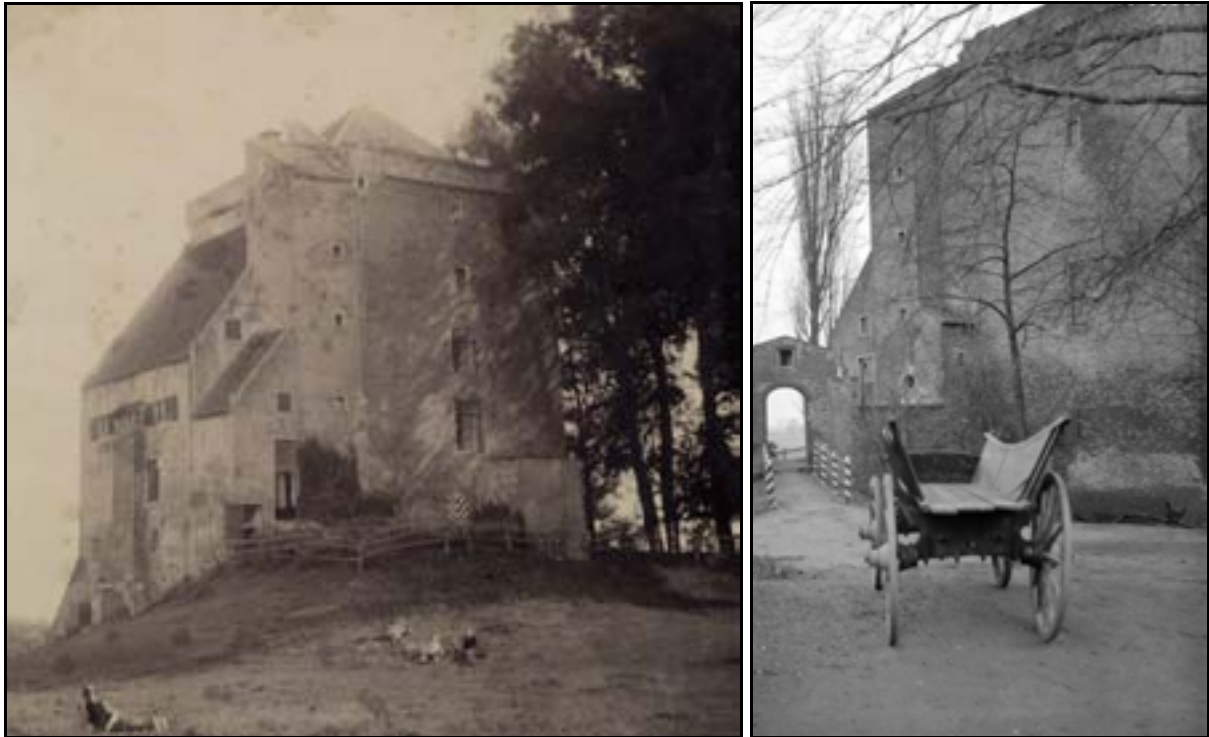
Links: Kasteel de Nijenbeek, gezien vanuit het noordoosten vóór 1897 (Rijksdienst voor het Cultureel Erfgoed). De datering van deze foto is gebaseerd op de vorm van de vensters in de noordgevel, namelijk kozijnen met schuiframen.

Op deze foto valt goed te zien dat de kern van het trappenhuis een hoge toren was op een vierkante plattegrond. De hoeken van de gevels worden benadrukt door het hoekverband met klezortjes. De aanbouw op kelderniveau met lessenaardak (rechts op de foto) is van jongere datum, evenals de schuine verbinding op hoger niveau tussen het trappenhuis en de woontoren (rechts) en het portaal (links op de foto, late 18<sup>de</sup> eeuw of uiterlijk vroege 19<sup>de</sup> eeuw).

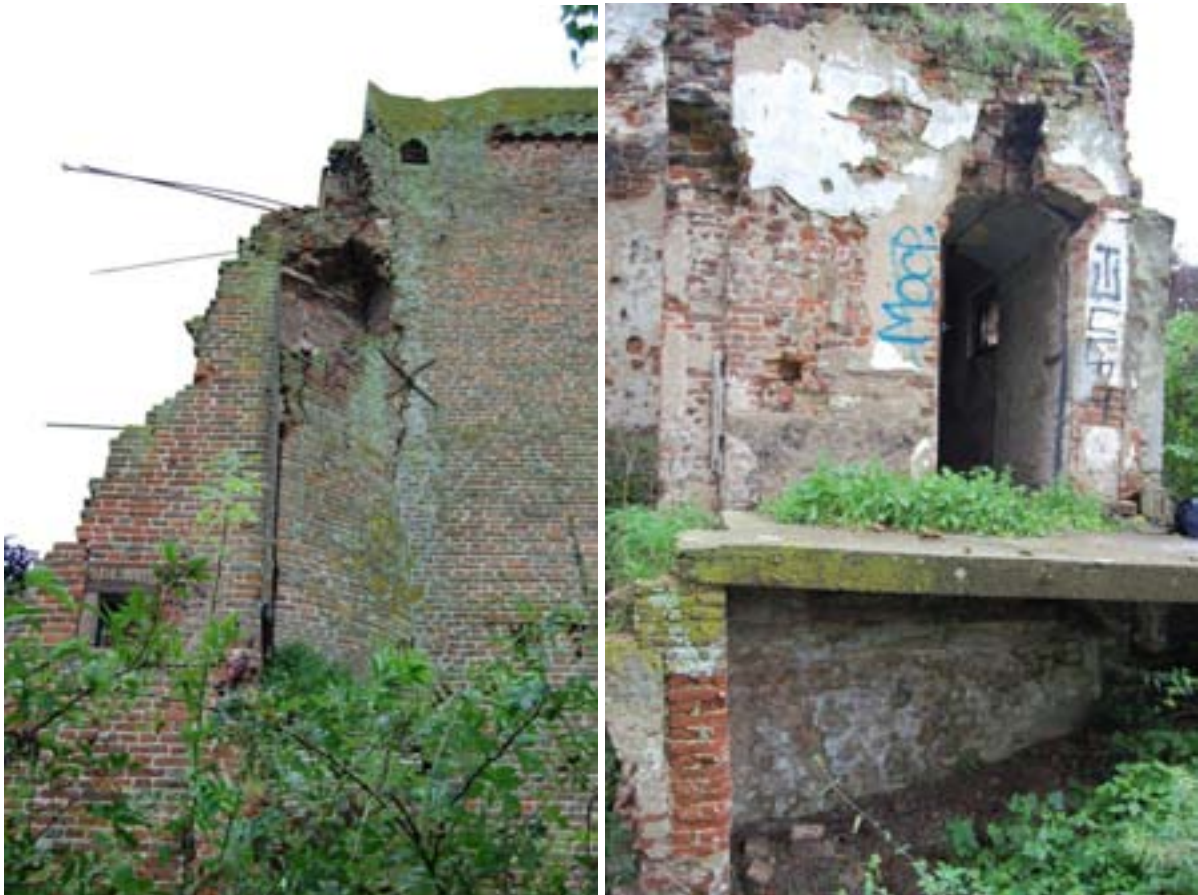
Links: noordgevel van het trappenhuis. Herkenbaar is de hoek van de traptoren, evenals de (secondair geplaatste) schuine verbindingen met de woontoren. Ook in deze schuine aansluiting valt een fasering te zien. Het bovenste deel rustte op een boog. De ruimte onder de boog is secondair ingevuld.  
Rechts: entree van het trappenhuis. De betonnen vloer behoorde bij het portaal.

De traptoren is uitgevoerd in schoon metselwerk, opgetrokken in een tamelijk regelmatig verband dat verloopt van kruis- tot staand verband. De hoekverbanden zijn uitgevoerd met klezortjes. In deze traptoren bevindt zich een bakstenen spiltrap, rustende op bakstenen tongewelfjes. Onregelmatigheden in de opzet van de trap maken duidelijk dat deze in fasen tot stand moet zijn gekomen. Helaas was de trap slechts gedeeltelijk toegankelijk. Het onderste deel van de trap moet zijn vernieuwd na de uitbreiding aan de westzijde. Ook het slingerende beloop van de trap in de hoek van de woontoren hoort tot deze bouwfase. Wellicht houden deze verbouwingen verband met de herindeling van de eerste verdieping met een tussenvloer. De schuine verbinding tussen de traptoren en de eerste verdieping dateert waarschijnlijk uit de 17<sup>de</sup> eeuw. In een latere fase moet de open ruimte onder deze schuine verbinding zijn ingevuld. Kleine vensters met houten kozijntje en roedenraampjes zorgen voor verlichting. Het interieur was gepleisterd.

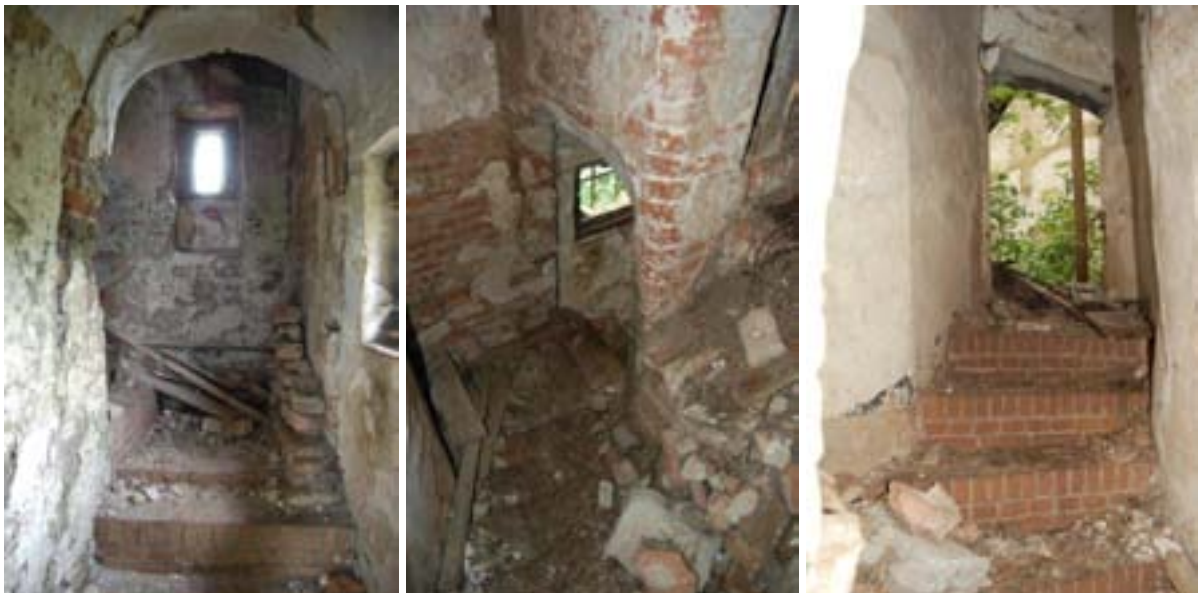
Links: overzicht van het onderste deel van de trap, vernieuwd na 1945.  
Midden: overzicht van de trap, gezien vanaf de eerste verdieping van de woontoren.  
Rechts: overzicht van de slingerende trap, die de ontsluiting vormt van de eerste verdieping van de woontoren. Ook dit deel van de trap is vernieuwd in de 20<sup>ste</sup> eeuw, wellicht na 1945.

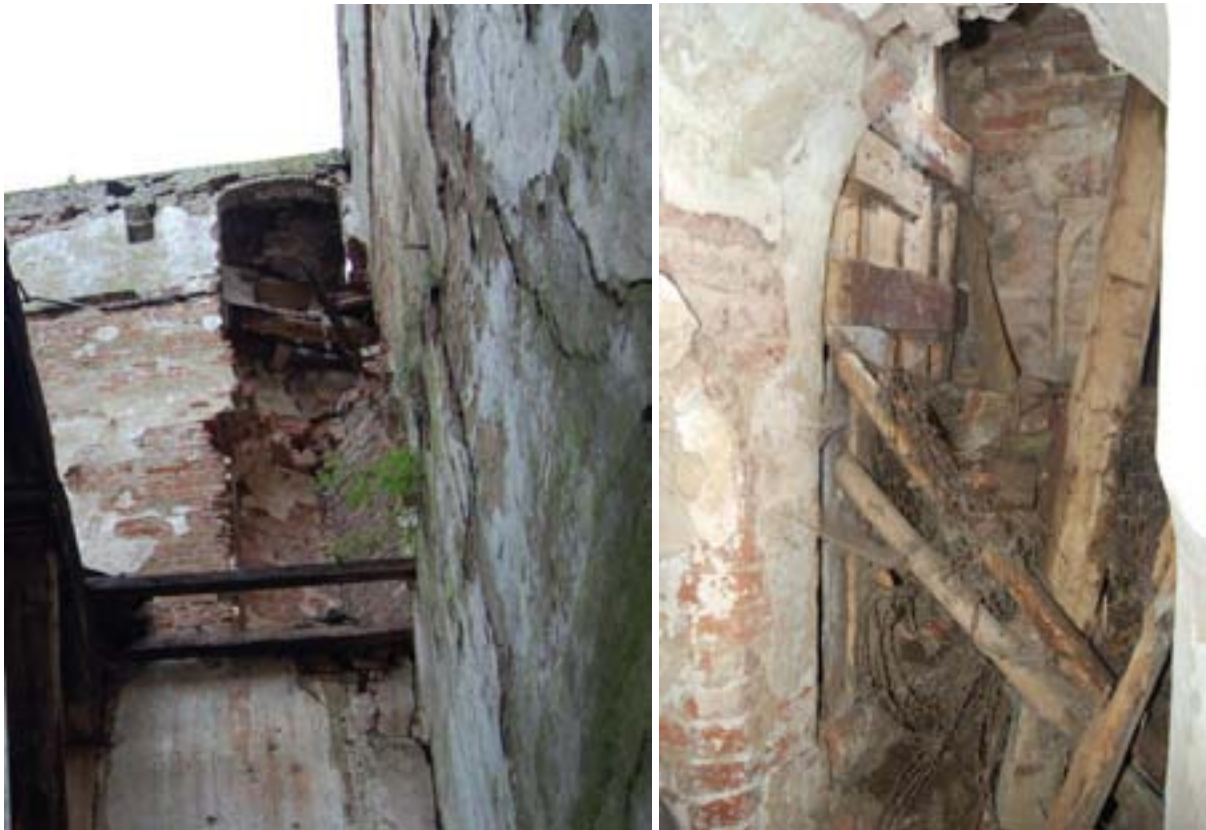
Links: het trappenhuis sluit aan op de noordoosthoek van de woontoren. In deze hoek zijn overhoekse doorgangen gemaakt, die een verbinding vormen met het trappenhuis.

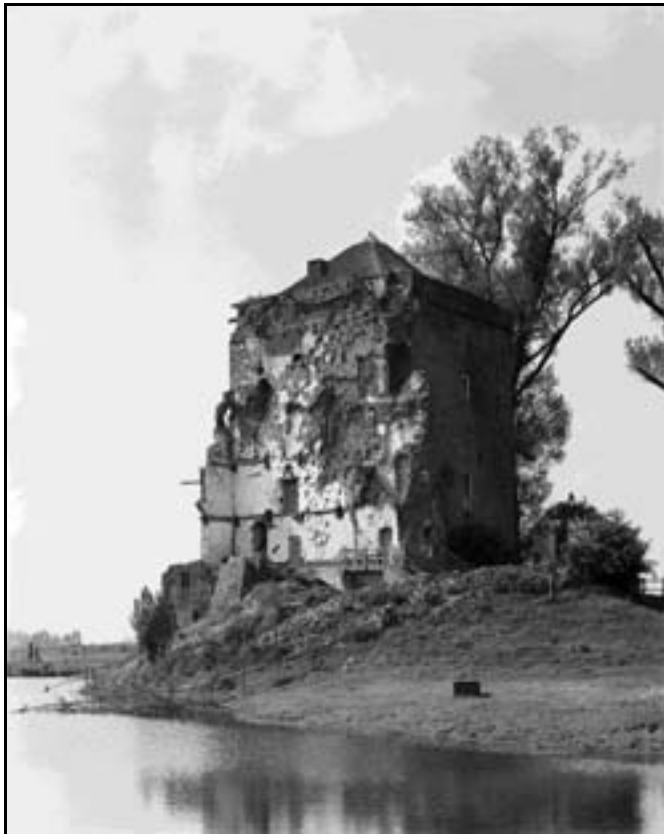
*Links: overzicht van de woontoren in 1949, gezien vanuit het noordoosten (Rijksdienst voor het Cultureel Erfgoed). Op deze gevel zijn de aftekeningen van de ruimten in de aanbouw goed herkenbaar.*

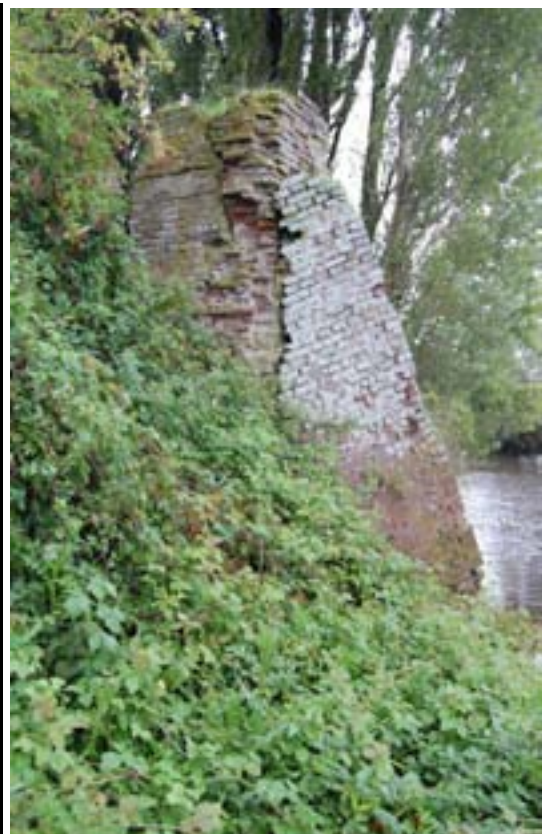
*Rechts: overhoekse steunbeer van de aanbouw, gezien bij de aansluiting op de zuidgevel. Deze steunbeer moet secundair zijn toegevoegd.*

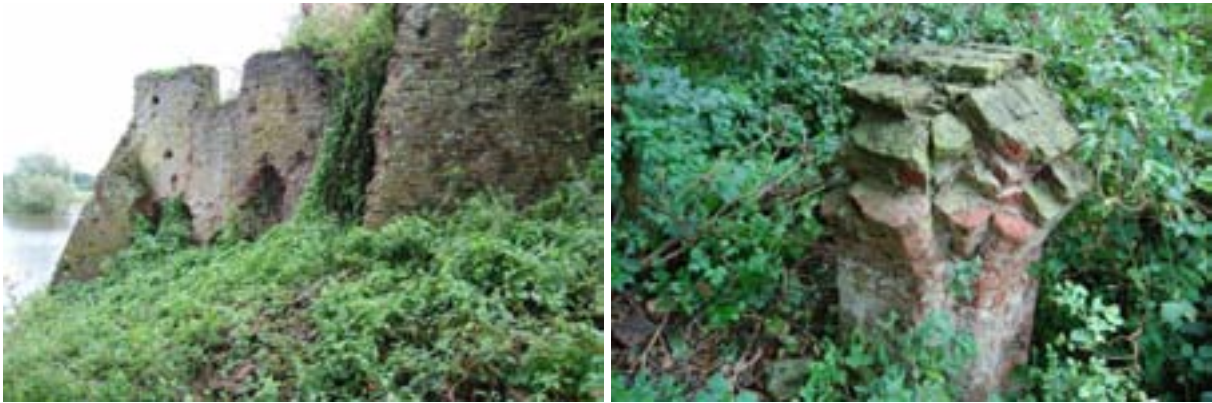
Links: overzicht van de voet van de oostgevel van de aanbouw, na de beschietingen en instorting gereduceerd tot alleen de keldermuur. In het metselwerk zijn sporen van inslagen herkenbaar. Ook zijn er grote gaten in het metselwerk gevallen. Links op de hoek staat een (secondaire) steunbeer.  
Rechts: kolom van het kruisgraatgewelf van de kelder van de aanbouw. Op deze kolom zijn aanzetten te zien van de brede (afgeschuinde) gordelbogen en de graten van de kruisgraatgewelven.

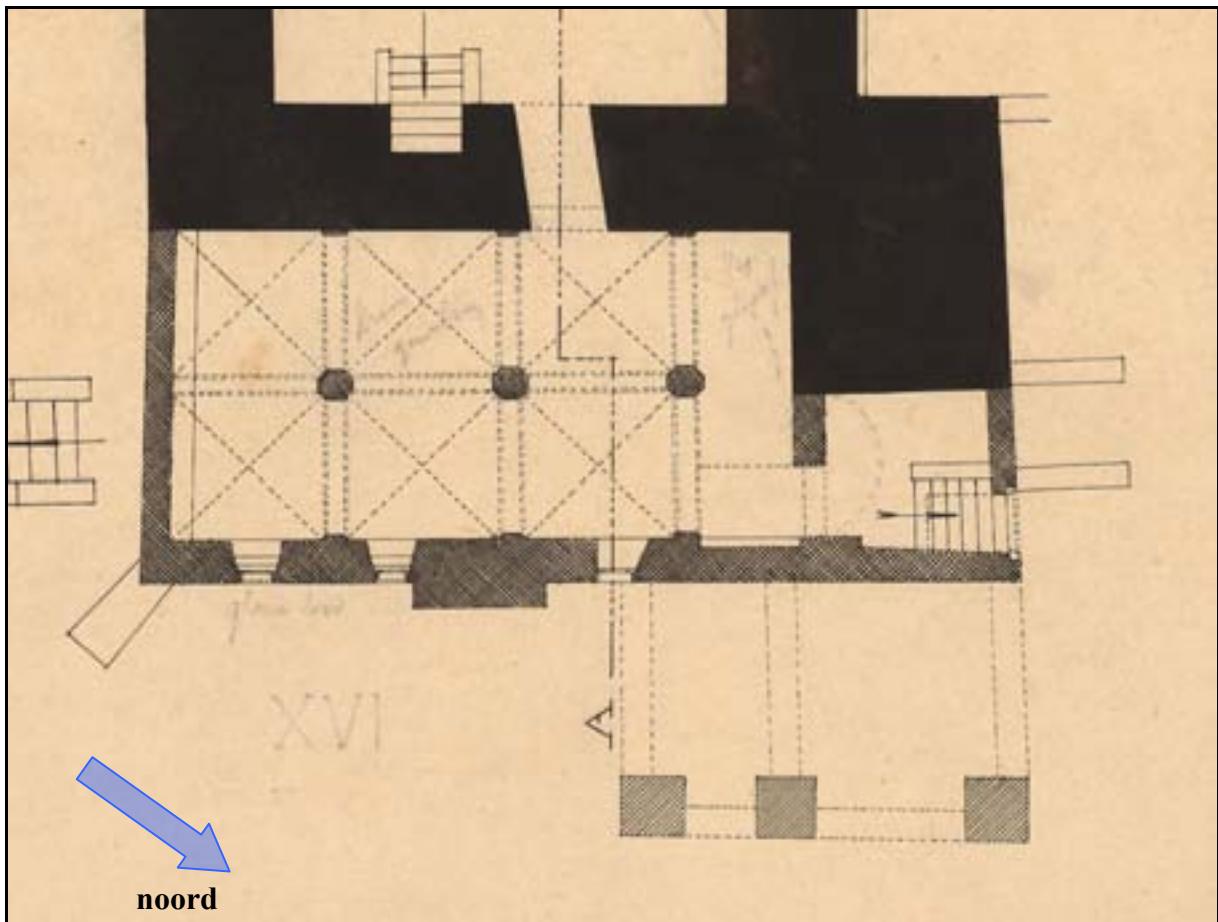
*Detail van de plattegrond van de kelderetage, volgens een opmeting van Adolph Mulder uit 1884 (Rijksdienst voor het Cultureel Erfgoed).*

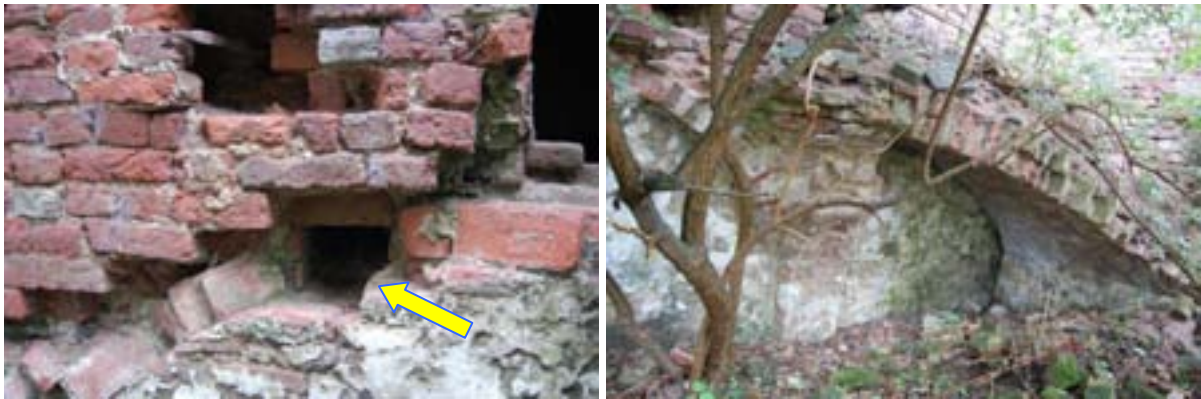
*Links: aansluiting van het keldergewelf van de aanbouw op de oostgevel van de woontoren. Op deze foto valt goed te zien dat in de oostgevel van de woontoren een sleuf is uitgehakt, waarin het gewelf aansluit. In het midden valt een kortelinggat te zien, een steigergat in het originele metselwerk van de woontoren.*

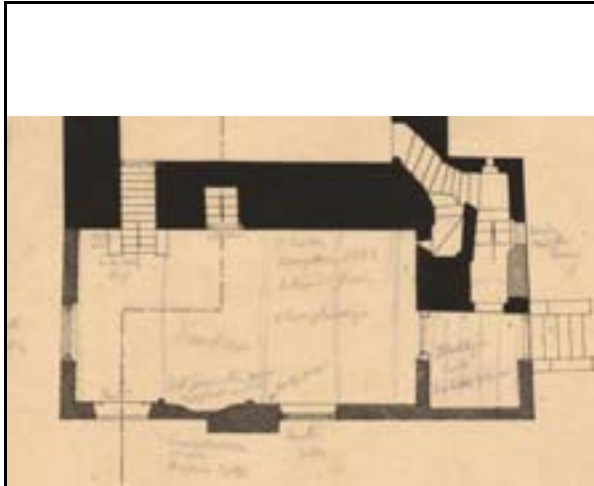
Links: plattegrond van de bel-etage van de aanbouw, volgens een opmeting van Adolph Mulder uit 1884 (Rijksdienst voor het Cultureel Erfgoed).

Mulder heeft ook de zolder van de aanbouw getekend, maar geeft geen bijzonderheden over gebruik of inrichting. En van de vloering evenmin. Wel valt te zien op de tekeningen dat het rookkanaal van de schouw in de keuken wordt versleept tot tegen de oostgevel van de woontoren, waar deze in het muurwerk verdwijnt.

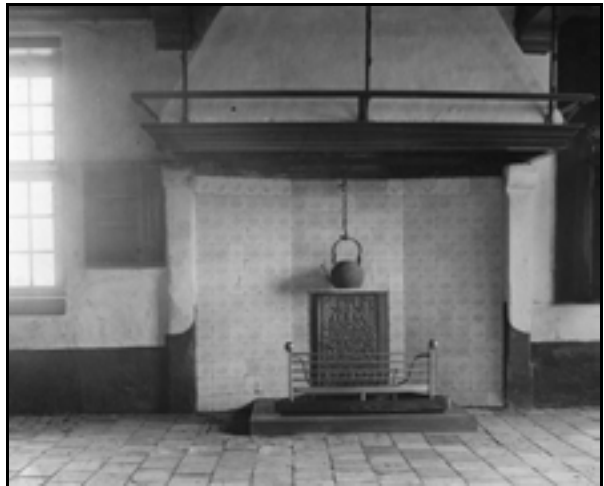
Links: schouw in de keuken op de bel-etage van de aanbouw (Rijksdienst voor het Cultureel Erfgoed). De ‘Delfts blauwe’ tegels in de schouw zijn versierd met landschapjes. Links naast de schouw bevindt zich een 17<sup>de</sup>-eeuws kastje.

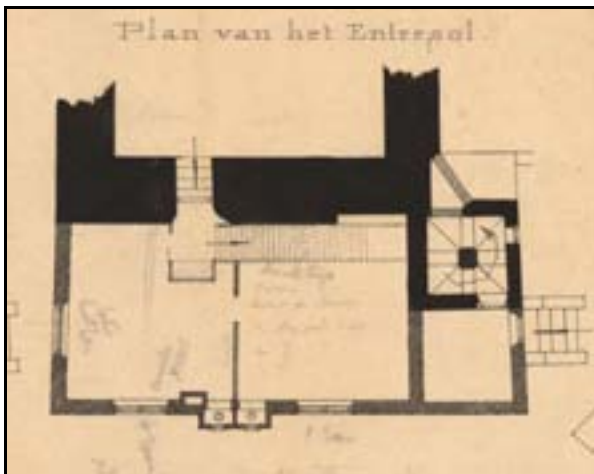
Links: plattegrond van de eerste verdieping van de aanbouw, volgens een opmeting van Adolph Mulder uit 1884 (Rijksdienst voor het Cultureel Erfgoed). De trap leidt naar de zolder.

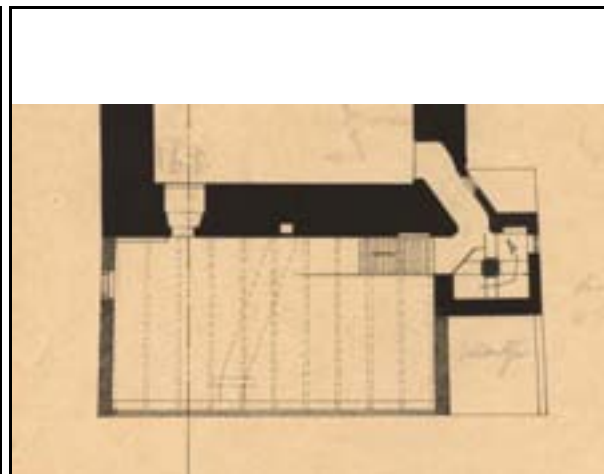
Rechts: plattegrond van de zolder van de aanbouw, volgens een opmeting van Adolph Mulder uit 1884 (Rijksdienst voor het Cultureel Erfgoed).

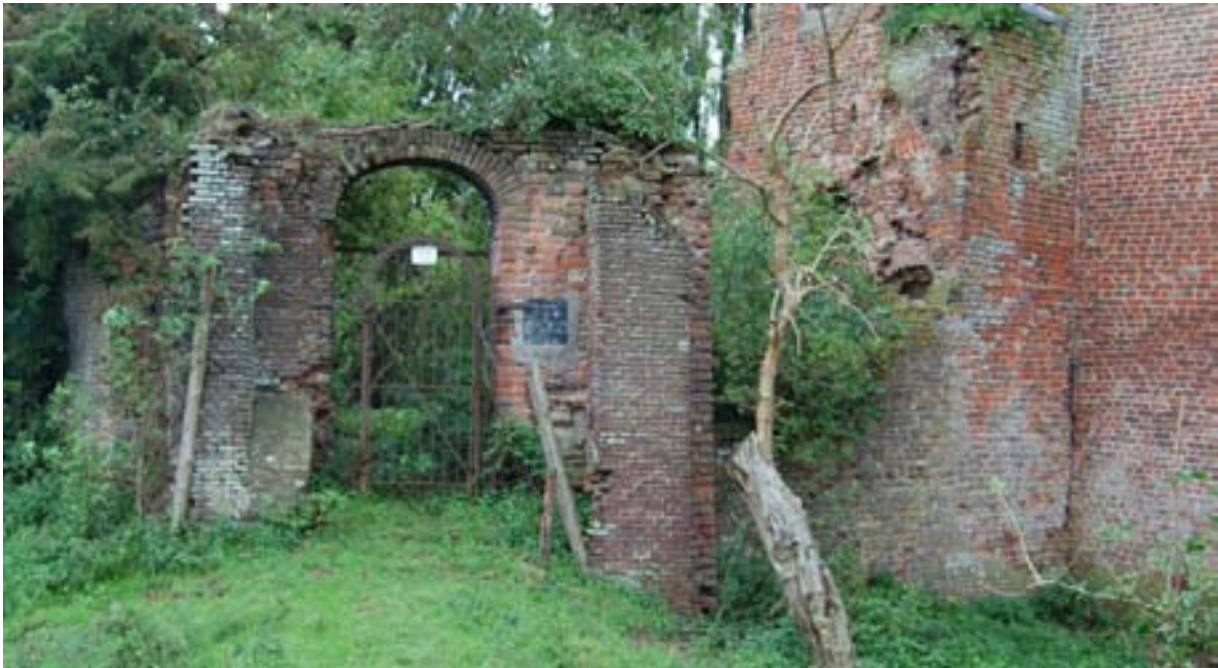
*De voorzijde van de frontmuur van de voorburch. De poort heeft zijn huidige vorm gekregen bij de verbouwingen in de late 19<sup>de</sup> eeuw. Bij de oorlogsvernievingen in 1945 is het fronton verdwenen.*

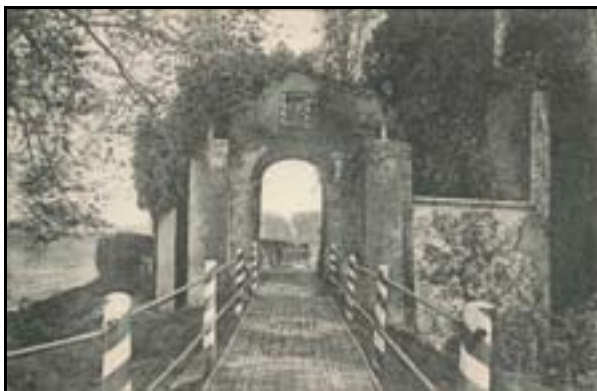
*Links: voorzijde van de frontmuur van de voorburch, volgens een ansicht uit circa 1910 (gemeentearchief Voorst).*

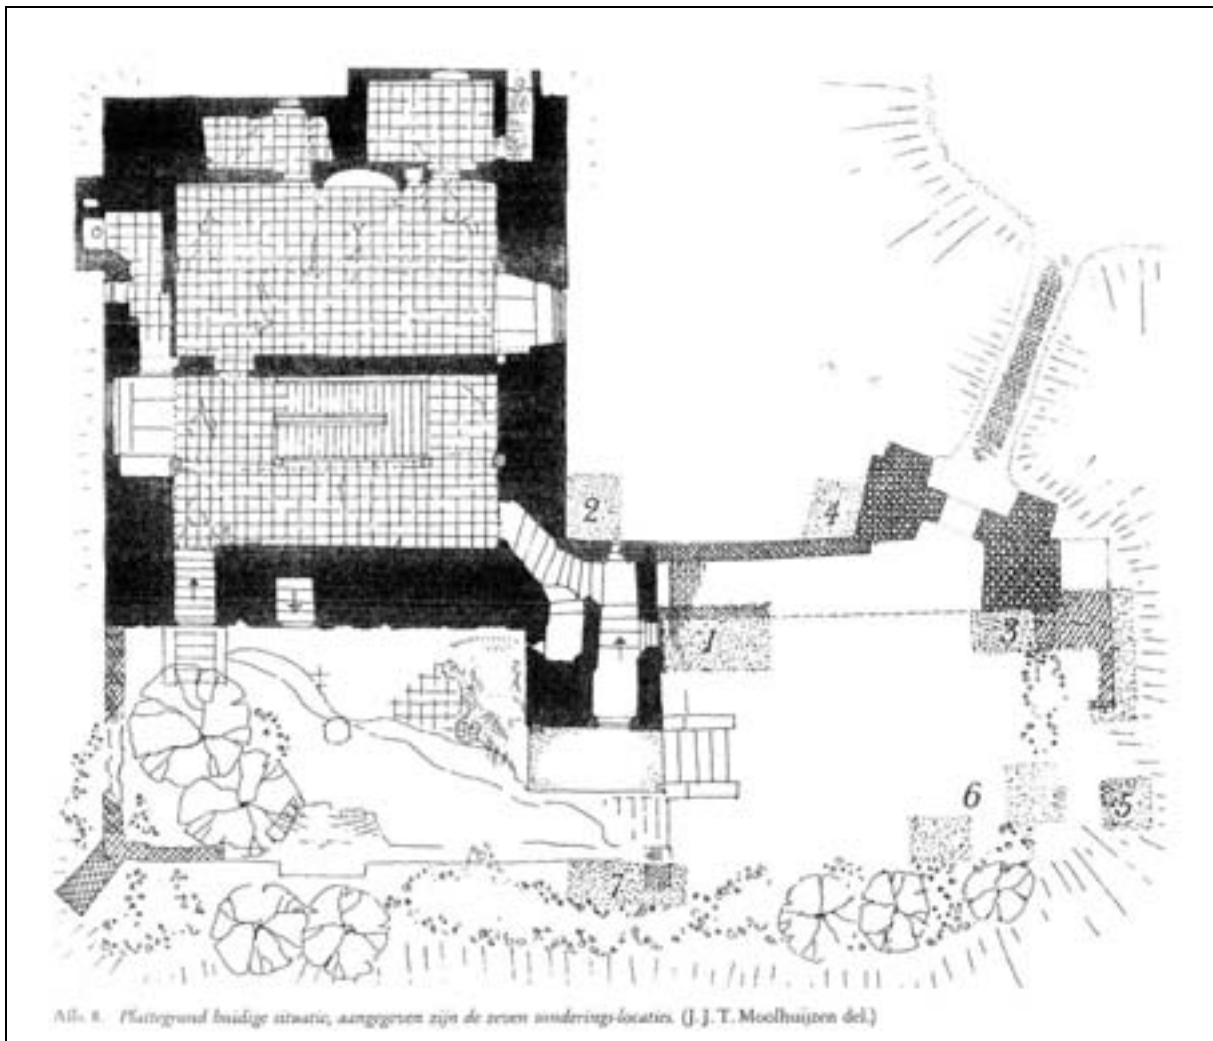
*Plattegrond huidige situatie, aangegeven zijn de zeven onderingslocaties. (J.J.T. Moolhuijzen del.)*

*Plattegrond van de eerste verdieping van de woontoren en de bel-etage van de aanbouw, volgens een tekening van J.J.T. Moolhuijzen (ontleend aan Meerstad en Moolhuijzen 1985, pag. 166). Op deze tekening staat ook de frontmuur van de voorburcht, voorzien van een overhoekse poortdoorgang. Op deze tekening zijn verder de proefsleuven van een opgraving getekend.*

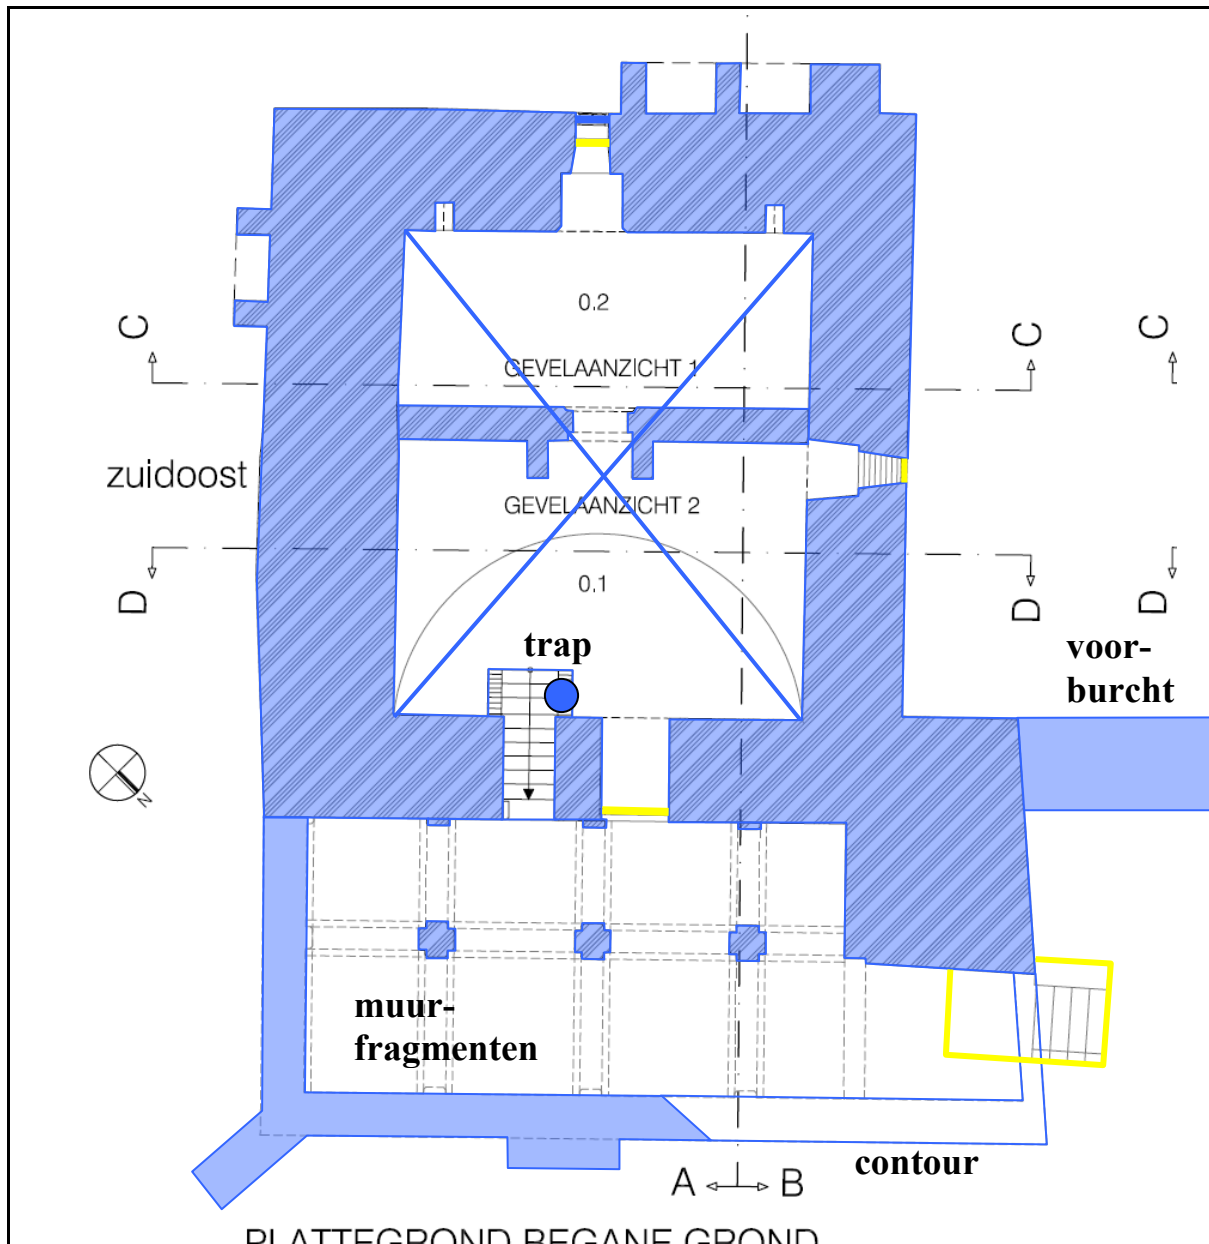
Waardestelling van de begane grond van de ruïne kasteel De Nijenbeek, ingetekend op een opmetingstekening van Braaksma & Roos architectenbureau (Den Haag). Deze tekening kan niet zonder de bijbehorende tekst van hoofdstuk 9.3 worden gebruikt (blz. 60-62).

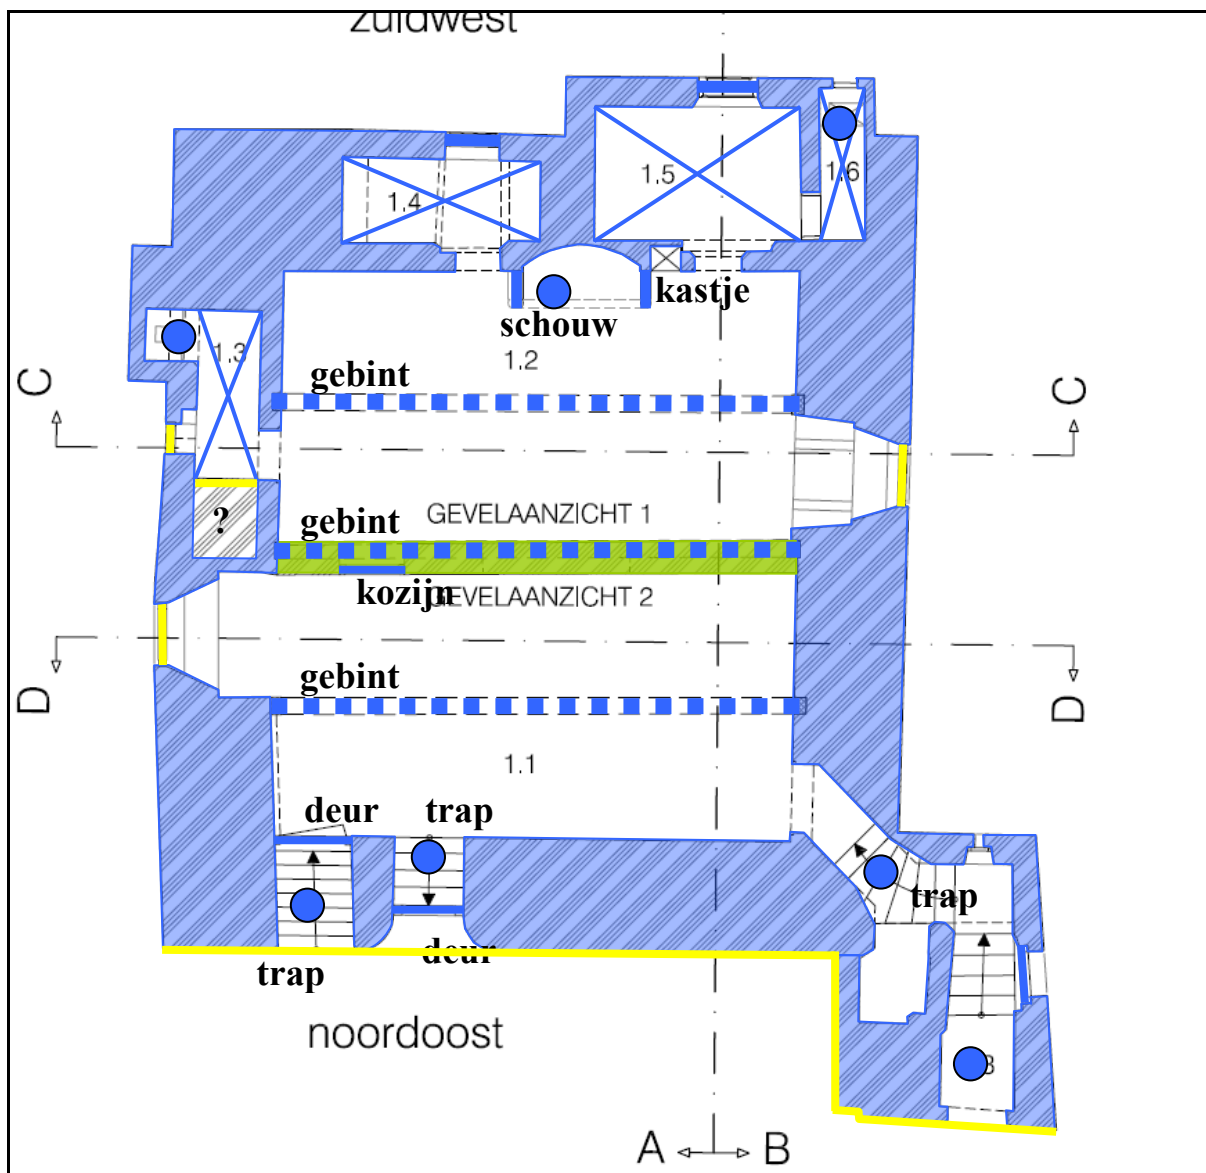
Waardestelling van de begane grond van de ruïne kasteel De Nijenbeek, ingetekend op een opmetingstekening van Braaksma & Roos architectenbureau (Den Haag). Deze tekening kan niet zonder de bijbehorende tekst van hoofdstuk 9.3 worden gebruikt (blz. 60-62).
