Project : Ruïne De Nijenbeek  
Project nr. : 1665  
Betreft : Opname technisch onderzoek 24 en 25 maart 2014  
Datum : 3 april 2014, aandachtspunten dd 18 augustus 2014

Opname schades / schade patronen.

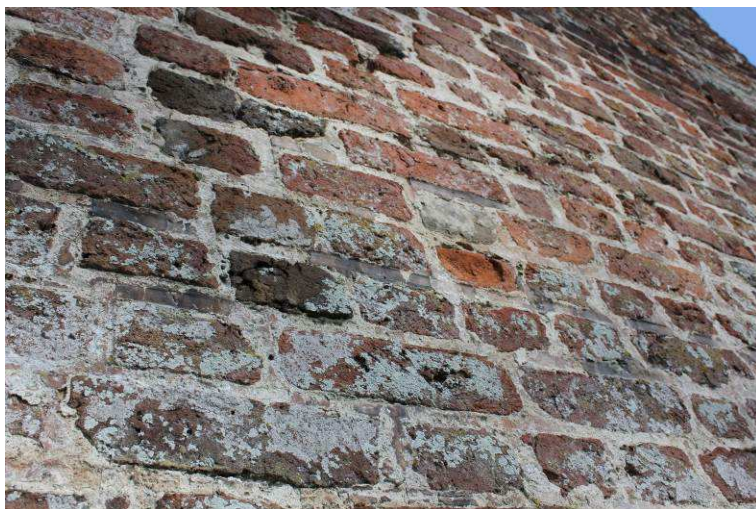
28,5 x 13-13,5 x 7-8 cm / 10 lagenmaat 89-90 cm, waarvan de onderste lagen zijn gemetseld in vlaamsverband; vanaf zeven lagen boven het laagste trekanker gaat het metselwerk over in een onregelmatig verband, nog hoger gevolgd door kruisstaand- en wildverband.

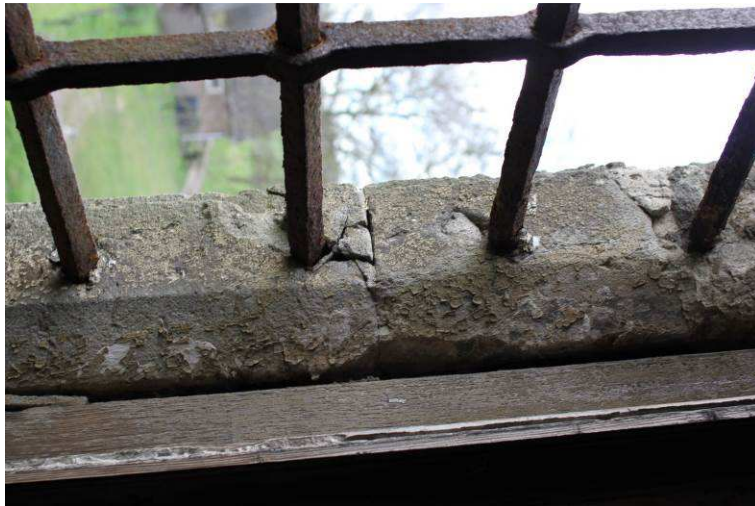
Op diverse plaatsen zijn er nog natuurstenen onderdelen zichtbaar o.a. bij kozijnen, schouwen en muurwerk.

- Bouwhistorisch onderzoek natuursteen.
- Welke mogelijkheden zijn er op waardevol natuursteen te consolideren en/of te vervangen

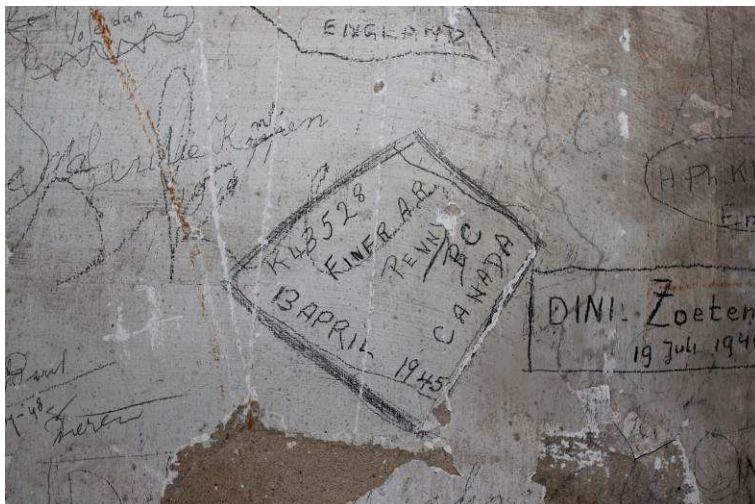
Aan de binnenzijde en buitenzijde(oostgevel) is nog veel stucwerk aanwezig op wanden en gewelven.

Uit welke periode dit stucwerk aangebracht is niet geheel zeker.

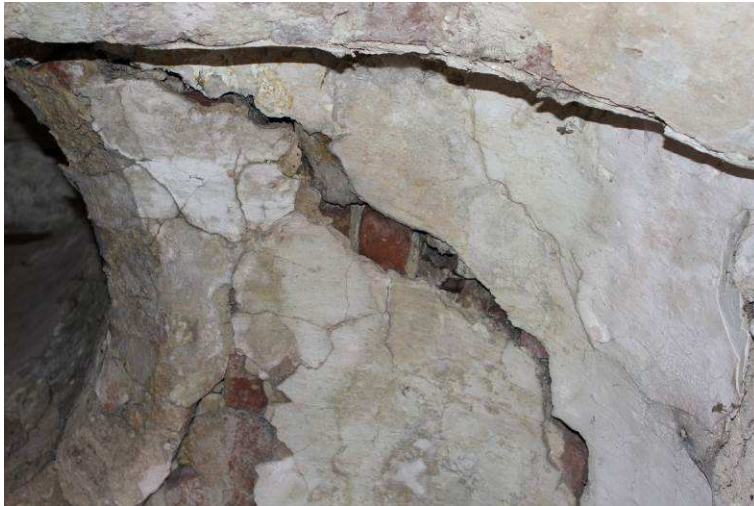
Waarschijnlijk is een deel van vóór 1945 is omdat er in een van de ruimten op de verdieping namen staan van de daar gelegerde soldaten.

De aantasting van het stucwerk is een combinatie van vorstschade, plantengroei en mogelijk schimmels.
